## 平成20年岩手・宮城内陸地震 学内調査報告会

平成20年7月24日  
**<資料>**

茨城大学工学部都市システム工学科  
防災・環境地盤工学研究室

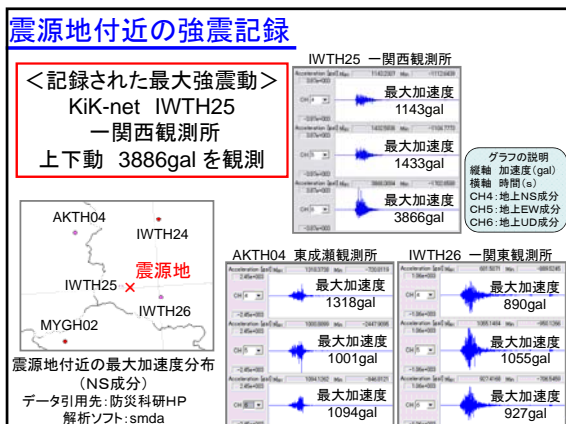
震源地付近の最大加速度分布 (NS成分)

AKTH04	1318gal
IWTH24	489gal
IWTH25	1143gal
MYGH02	229gal
IWTH26	682gal

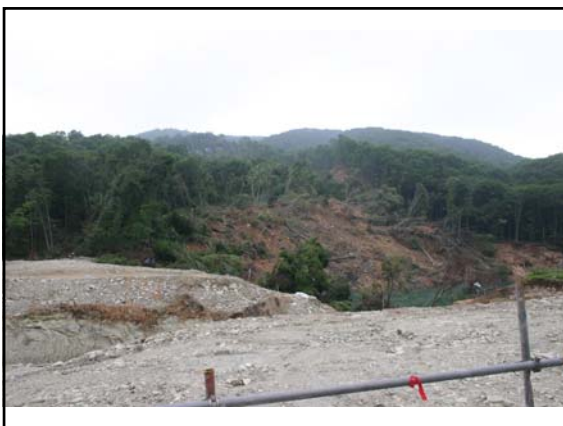
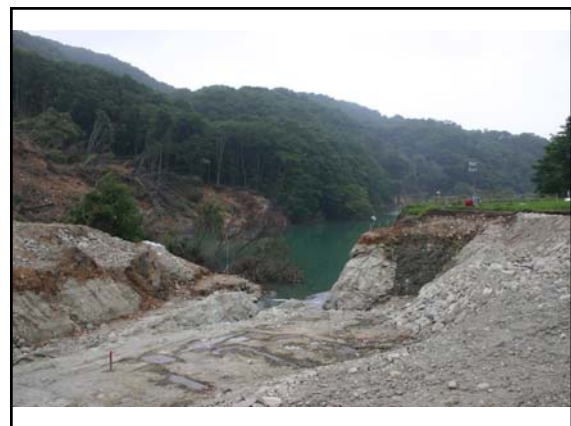
### 国道327号線道市野ヶ原地区 地滑りと河道閉塞

- 磐井川右岸における地滑り
- その結果として磐井川を堰き止める河道閉塞
- 現在は対策工がとられ、土砂ダムの形成を防いでいる。

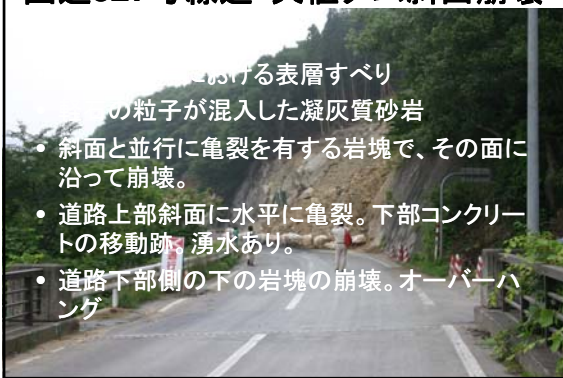
### 国道327号線道・矢櫃ダム斜面崩壊

崩壊した斜面を走る表層すべり  
の粒子が混入した凝灰質砂岩

- 斜面と並行に亀裂を有する岩塊で、その面に沿って崩壊。
- 道路上部斜面に水平に亀裂。下部コンクリートの移動跡、湧水あり。
- 道路下部側の下の岩塊の崩壊。オーバーハング

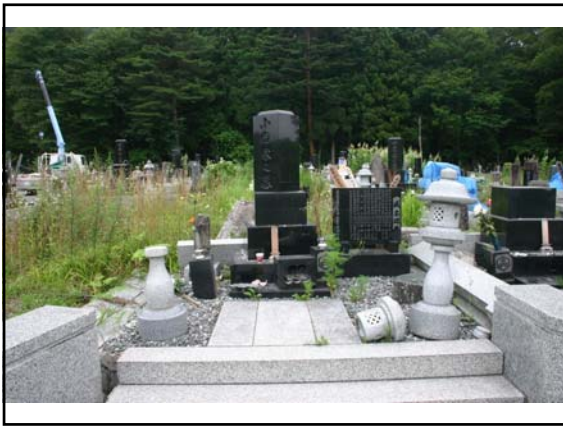
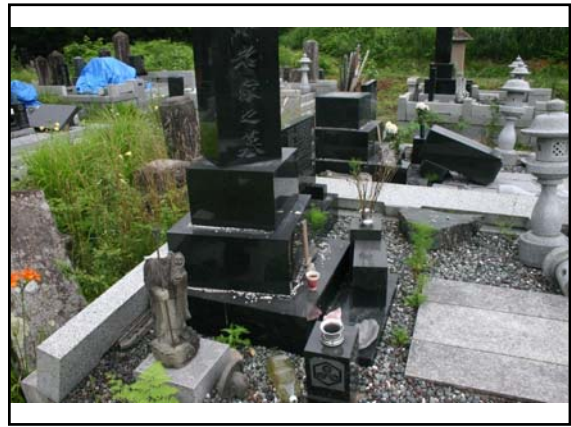
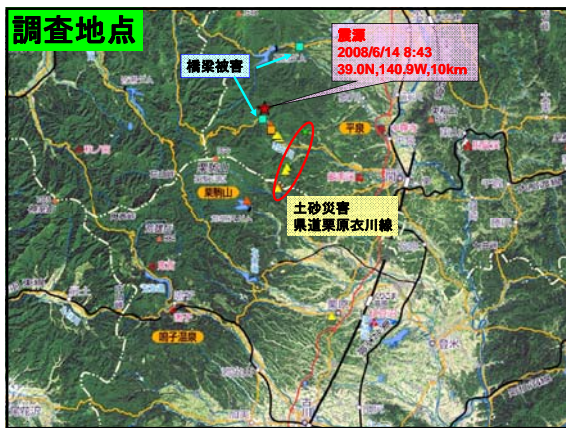
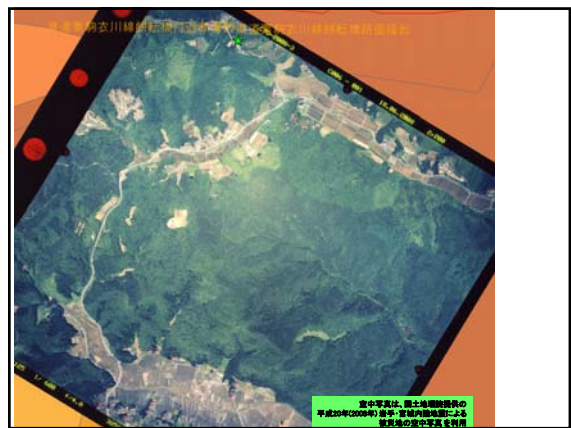
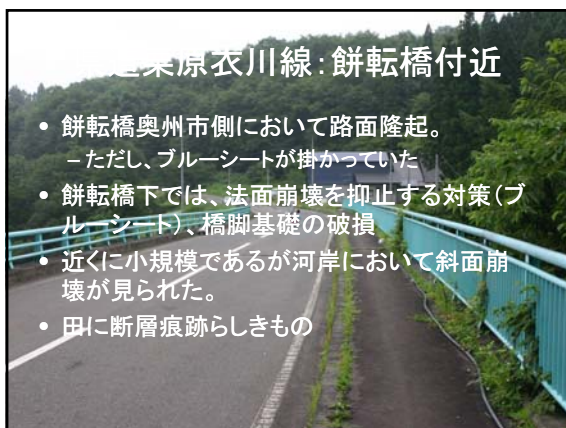
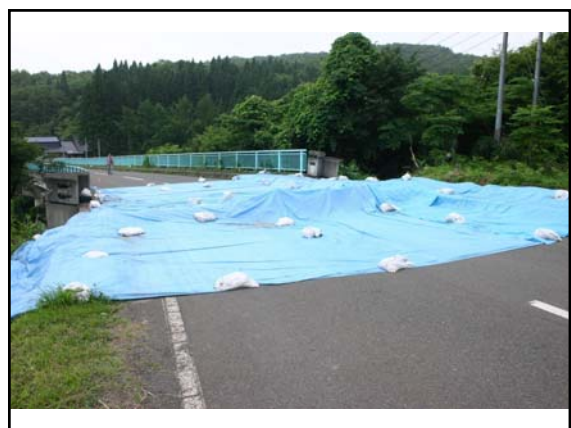
- 磐井川右岸の墓地では、墓石の回転(45度左に回転して、止まっている。
- 墓石の転倒も見られるが比較的少なく、戻したのかどうかは不明が見られた。
- 当時の地震動ベクトルが回転していたことが予想される。

— 一部で鉛直方向の加速度が大きかったという報告があるが、ここでは鉛直方向の加速度よりは、水平方向の加速度の変化が大きく、さらにその方向の回転するように変化したのではないかと?

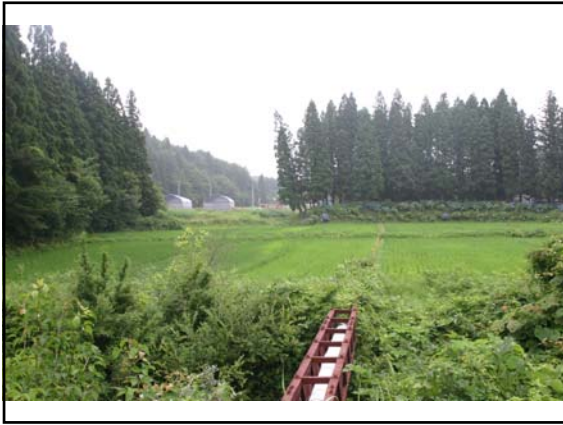
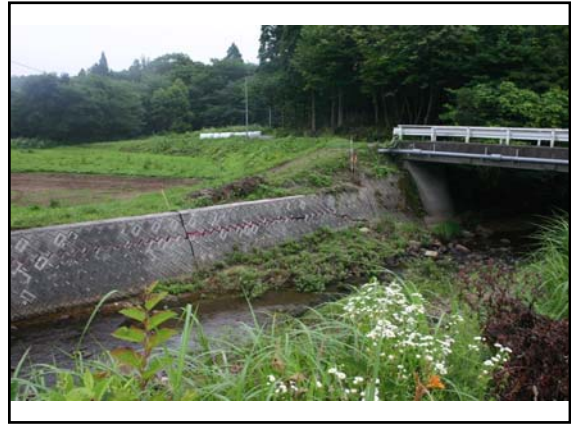
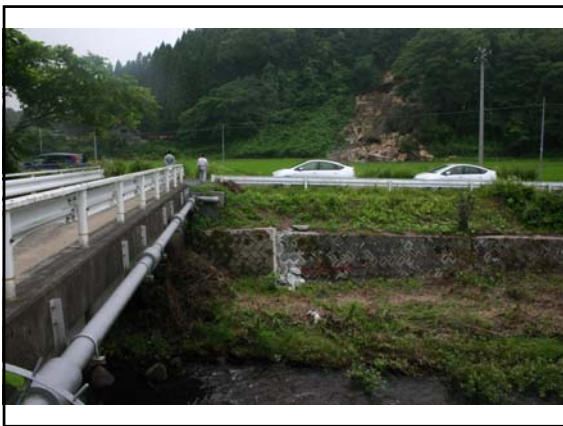
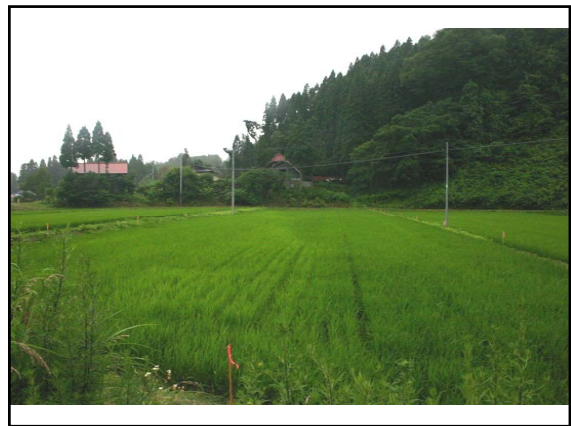
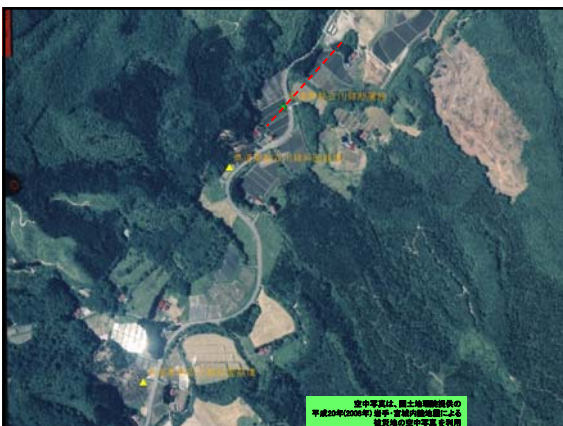
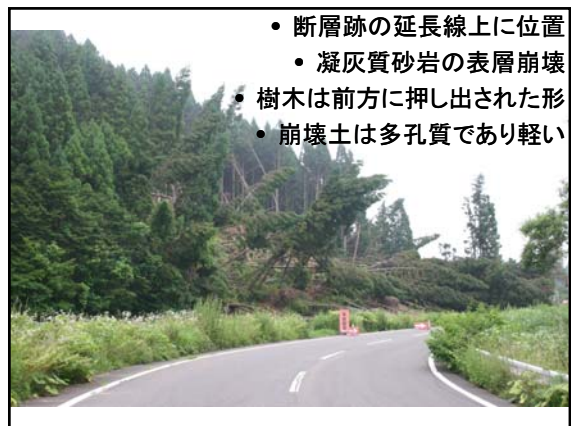
### 県道栗原衣川線：餅転橋付近

- 田畑から県道を横切るように断層跡が認められる。
- 県道やその脇の休耕田では補修、整地がなされていて見分けがつかない状態だったが、その先の田圃では高低差と杉の木の傾きがほぼ直線状に存在するのが分かる。
- また、橋脇の護岸に亀裂が認められ、これも地盤の相対的な移動に伴って生じたものであると思われる。

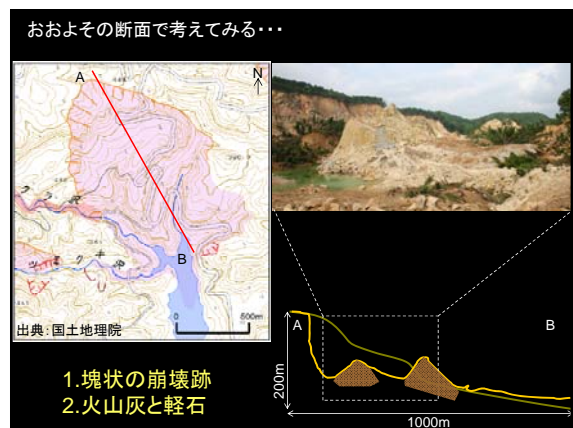
弱面形成の要因

- ・岩盤クリープによる亀裂
- ・火山灰と軽石層との境界
- +
- ・水との相互作用(スレーキングや化学的変質)

300~200万年前以降に形成された地形

地下水の染込み

スレーキング

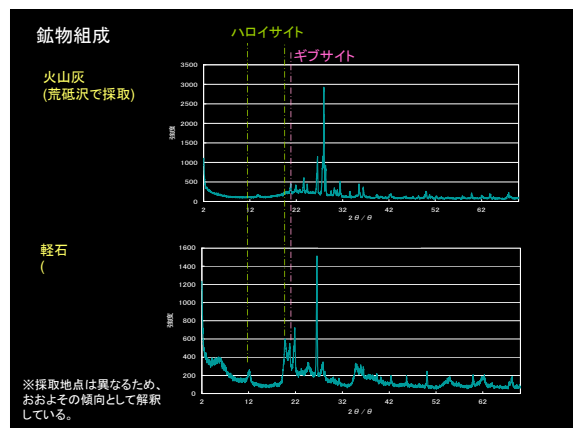
荒砥沢ダム大規模崩壊地点の水質

pH	4.95	K	2.4
Li	0.0	Mg	5.4
Na	7.7	Ca	16.6
NH <sub>4</sub>	0.0

※各陽イオンの単位はmg/L

降雨の浸透による化学的変質

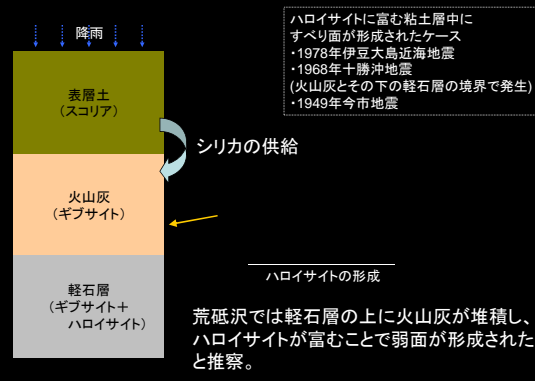
崩壊シナリオ (推測)

- ①岩盤クリープによる内部亀裂(ここでは軟岩)
- ②軽石層の上に火山灰が堆積
- ③降雨浸透によりハロイサイト形成
- ④スレーキングにより細粒化が促進
- ⑤地震時に表層すべり
- ⑥重力により大規模な軟岩が崩落
