東北地方太平洋沖地震被害調査報告

茨城大学 村上哲

調査エリア:

茨城県日立駅～大洗港までの沿岸域
水戸駅南、那珂川沿岸、日立市内
調査日: 2011/3/13,14,17,19,22

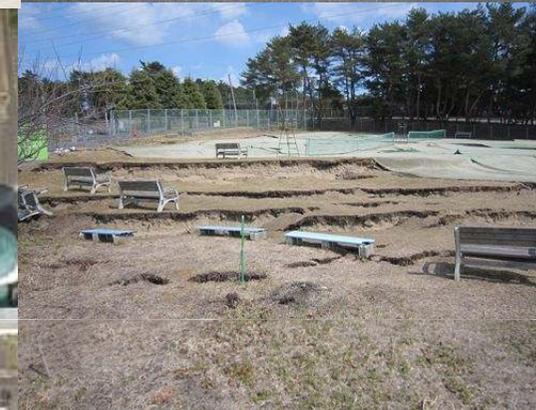
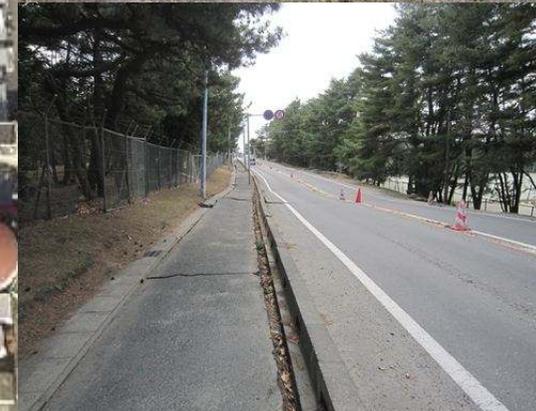
東海村、ひたちなか市沿岸域の砂丘地帯
緩斜面の地滑り
阿字ヶ浦でも同様な地滑りを生じている。
阿字ヶ浦では液状化による噴砂を観測。
阿漕ヶ浦では滑動先端部が湖のため確認できないが、
水中部で液状化している可能性もあるのではないか。

標高差5m・距離180m・幅220m・斜度2.5%
(数値は概算、正確ではありません)

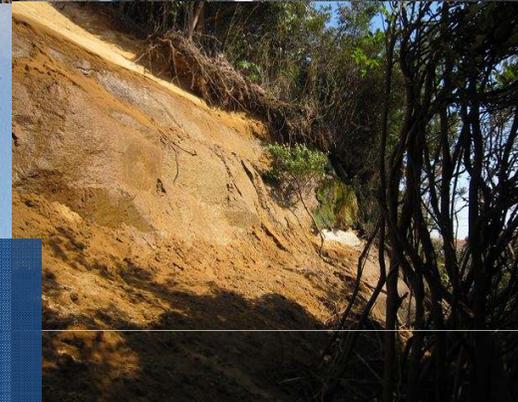
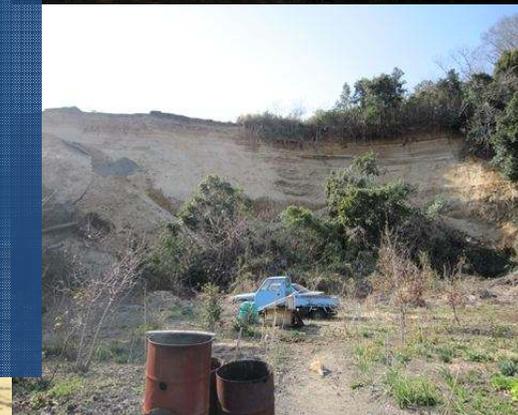
茨城県北部の海岸、崖海岸
泥岩などの軟岩＋関東ローム層などの土質
この上層部の土砂が滑る表層崩壊が多数確認された。
涸沼沿岸における段丘地帯でも表層崩壊が点在している。
不安定化した斜面が余震や降雨による崩壊が
生じる可能性が高く、2次災害を防ぐ意味でも、
早期の点検、および、地域住民への状況説明を
早急に行う必要がある。

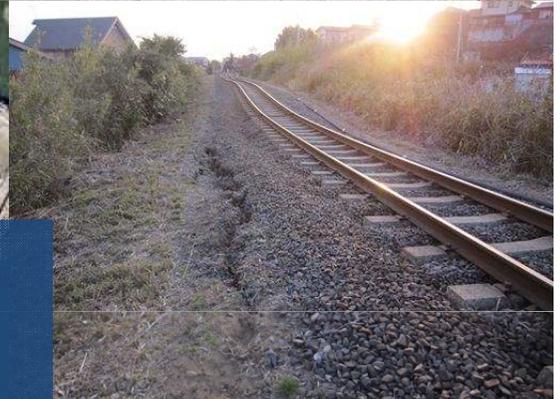
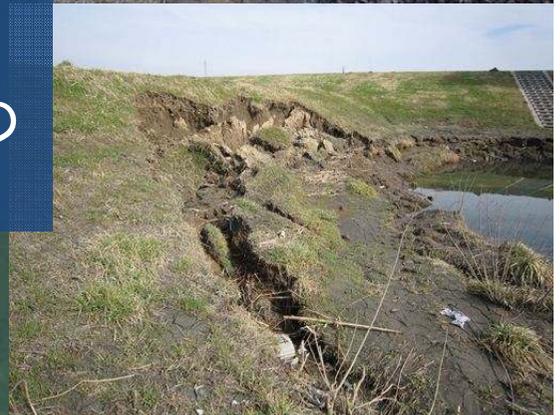
砂地盤における液状化による土のせん断抵抗力低下
地震外力による道路盛土の崩壊
→液状化後崩壊？

有機質土など軟弱地盤における鉄道盛土の沈下
→繰り返しせん断による過剰間隙水圧発生とその
消散による沈下。長期的な沈下。

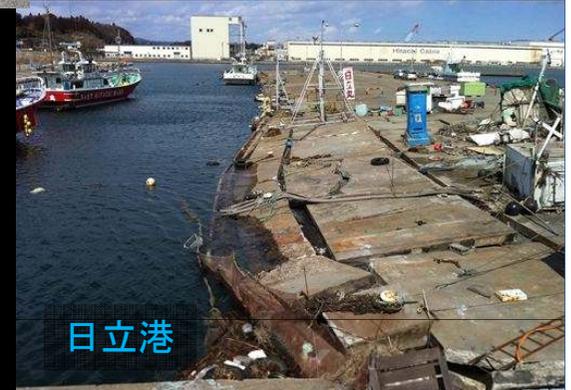
日立港

裏込め地盤、埋め戻し材の液状化→沈下
津波の被害甚大。那珂湊の海門町は液状化と津波による複合災害
