茨城大学工学部都市システム工学科
防災・環境地盤工学研究室

東北地方太平洋沖地震地盤被害調査報告書

(速報版：その4)

2011年3月20日作成

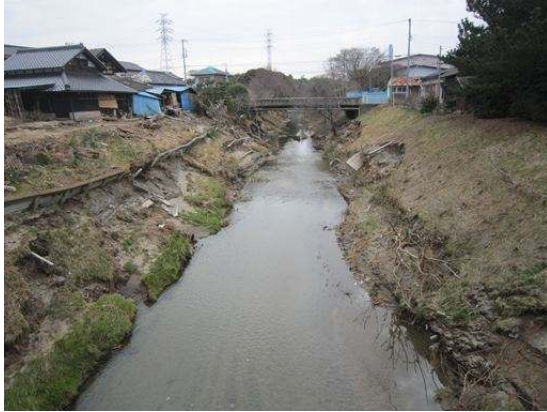
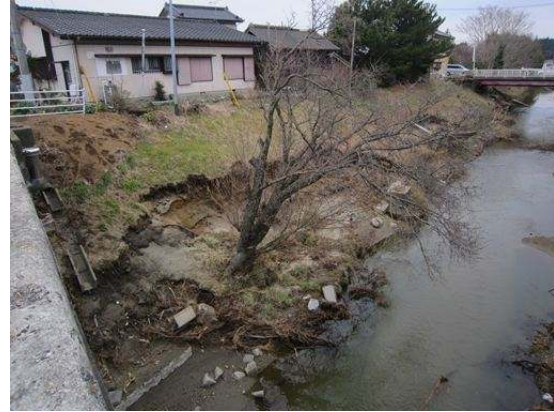
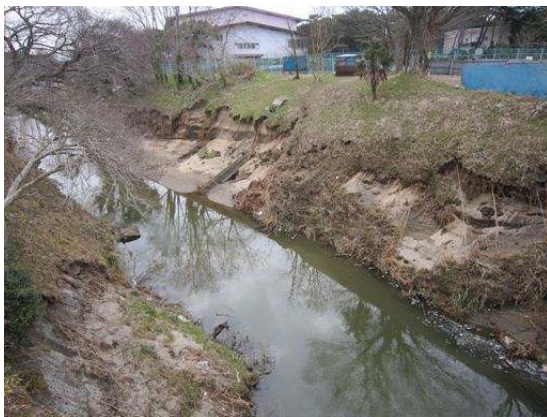
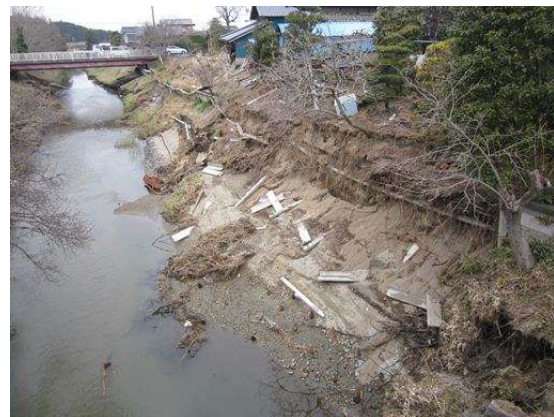
報告（その3）で指摘し東海村阿漕ヶ浦の南に位置する新川の河岸が両岸ともに崩壊している。表面をブロックで覆うという保護工はなされていない河岸であり、砂質土を主体とする斜面が河道に向かって崩壊している。降雨により河川流量が増大すると河道に落ちた崩壊土が侵食され、緩んだ斜面がさらに滑り破壊を起こすことが懸念される。両岸は住宅地であり早急な対応が必要であると思われる。

写真 東海村新川の河岸崩壊

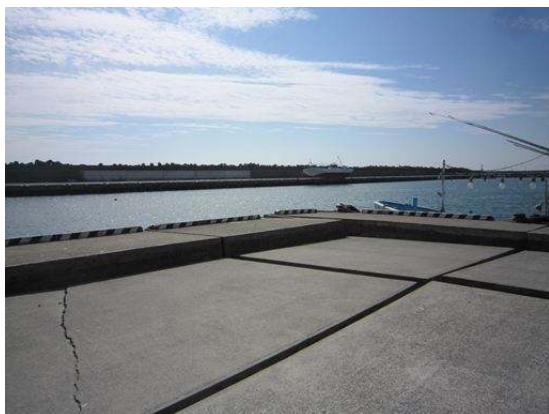
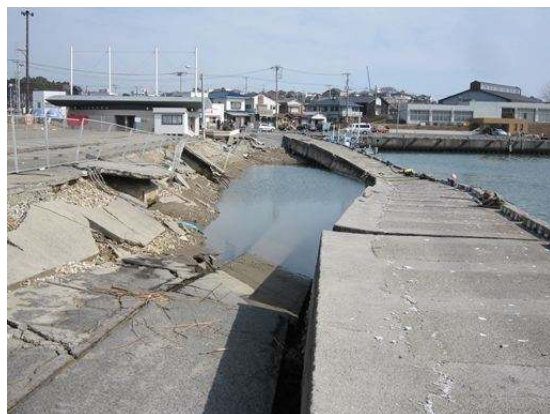
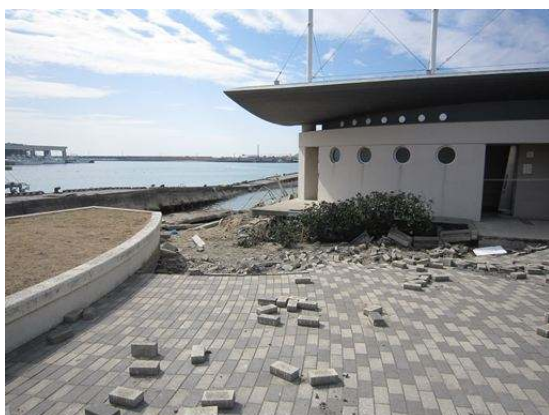
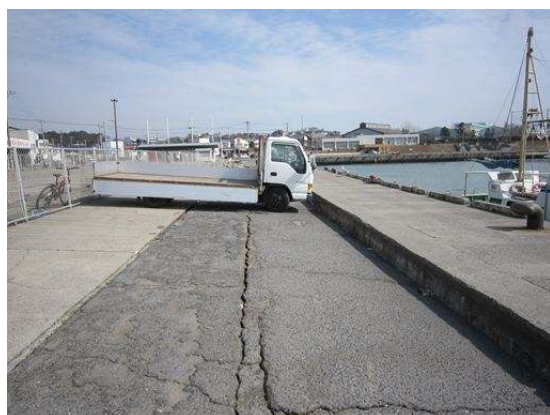
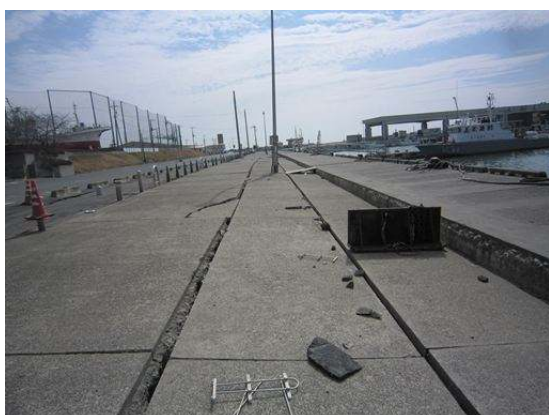
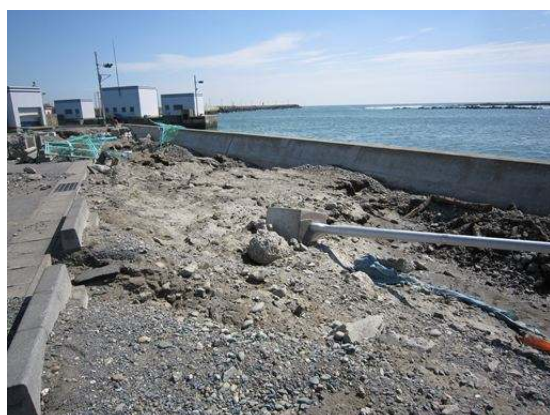
那珂湊港：主として漁港の那珂湊港は、おさかなセンターなど新鮮な魚介類の市場や食堂で賑わう場所である。この港は、津波の来襲による被害と地震による液状化による被害と複合的な災害が顕著な地域のひとつである。栈橋は亀裂や変位はもとより、一部の岸壁で大規模崩壊を起こした。その近辺で液状化による噴砂跡が確認できることから液状化による岸壁の崩壊と考えられる。那珂湊港はほぼ全域にわたって地震と津波による被害が生じている。

写真 那珂湊港の被災状況

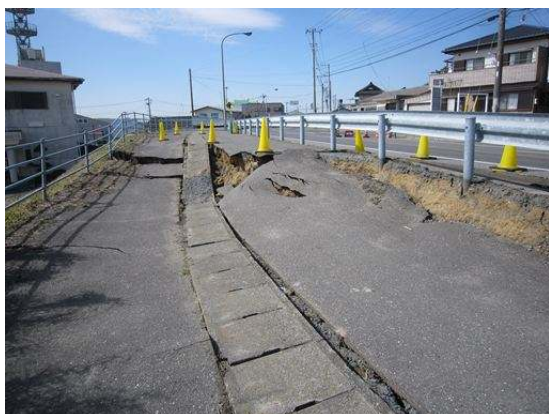
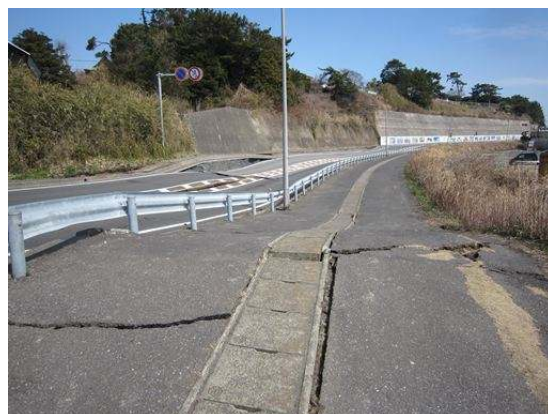
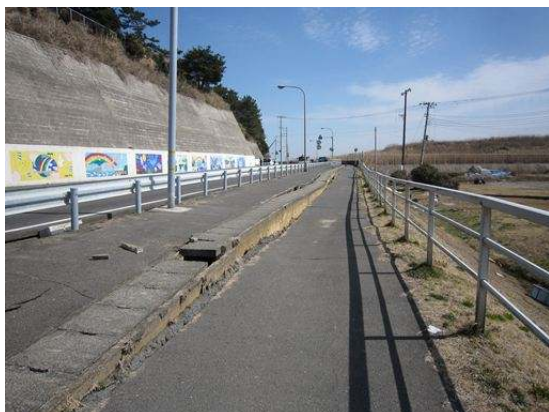
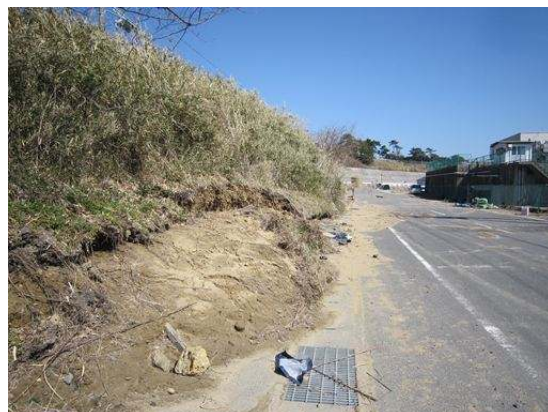
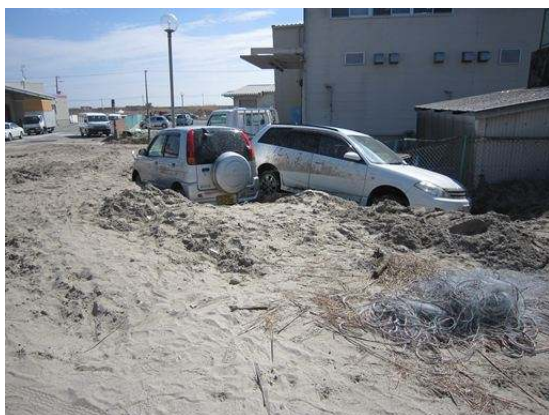
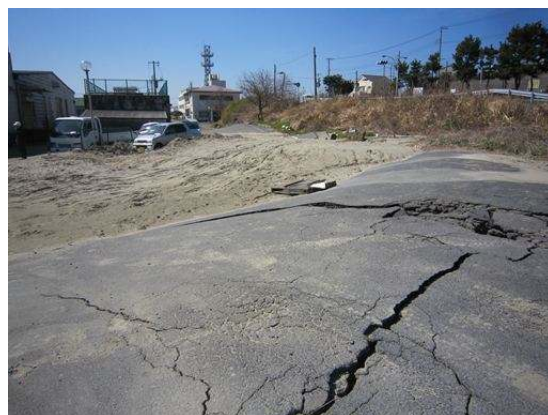
県道 173 号線：高さ 6m 程度の道路盛土がおよそ 200m にわたり沈下や変形をおこした。斜面法先では大量な噴砂が確認されることから基礎地盤の液状化による盛土の崩壊であると考えられる。また、盛土の滑りと地盤の液状化により法先において隆起が生じた。大量な噴砂は車を埋めるほどであり、地震後の避難の妨げになったと思われる。液状化による道路の損傷や噴砂による障害によって、迅速な避難を困難にさせたことが予想される。津波の来襲が予想される沿岸部においては、建物の耐震設計だけでなく、避難経路の確保のために、道路やその周辺部においても液状化対策が必須であると考えられる。

写真 那珂湊県道 173 号線の被災状況

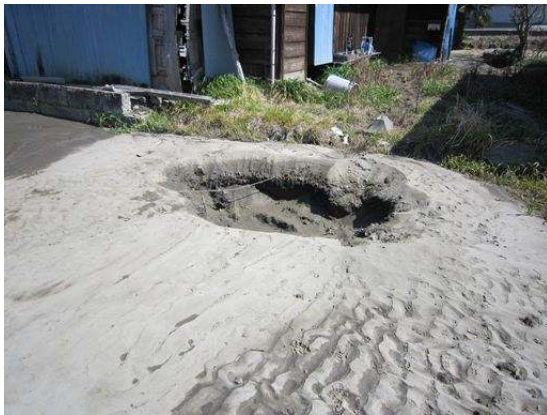
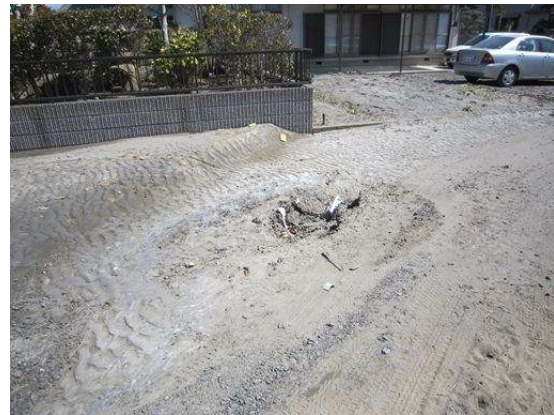
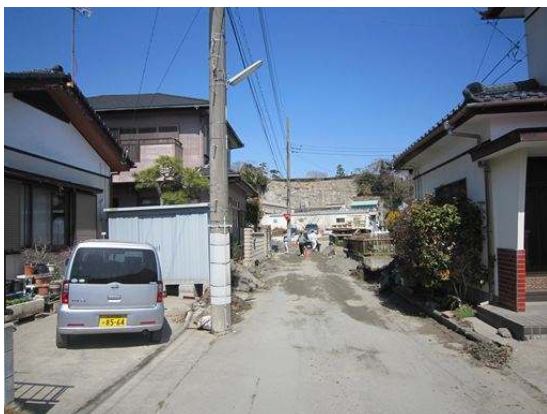
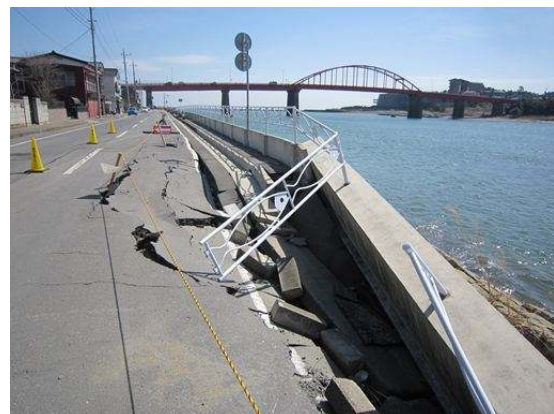
海門町：那珂湊港と同程度の標高であり、那珂川の河口に位置する。この地域においても、地震による液状化が生じたと思われる噴砂跡が見られるとともに、津波による多量な土砂が堆積したようである。すなわち、この地域においても、地震による地盤の液状化と津波といった複合災害を受けた地域である。那珂湊港で述べたことと同様、地盤の液状化現象により避難に支障が出ていないか、ヒアリングによる調査を今後行うべきと考える。また、那珂川護岸において一部崩壊が認められるとともに、那珂川護岸および道路が河道方向への変位が認められる。

写真 海門町の被災状況

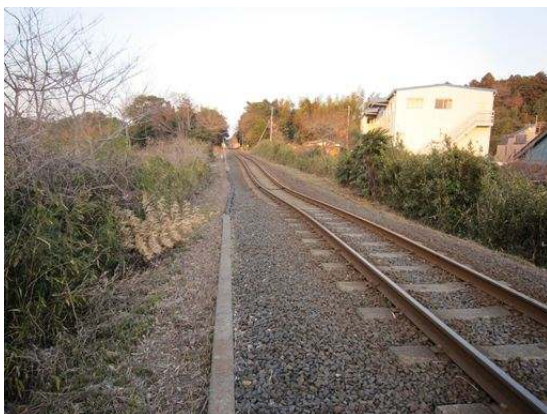
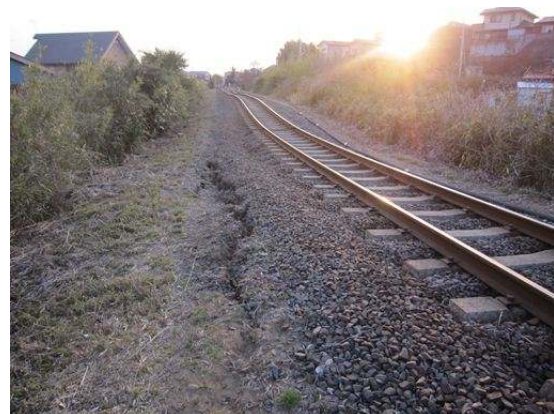
ひたちなか海浜鉄道盛土：ひたちなか海浜鉄道の船窪における鉄道盛土の沈下により、軌道が上下に変動する被害を受けている。この地盤は軟弱な有機質土や粘性土が堆積する地盤であり、地震による軟弱層の沈下により鉄道盛土が沈下したと思われる。

写真 ひたちなか海浜鉄道盛土の被災状況

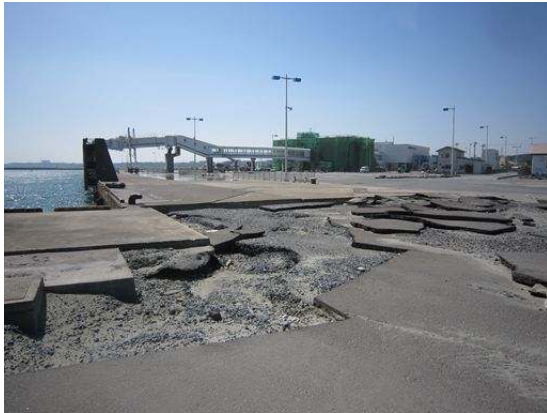
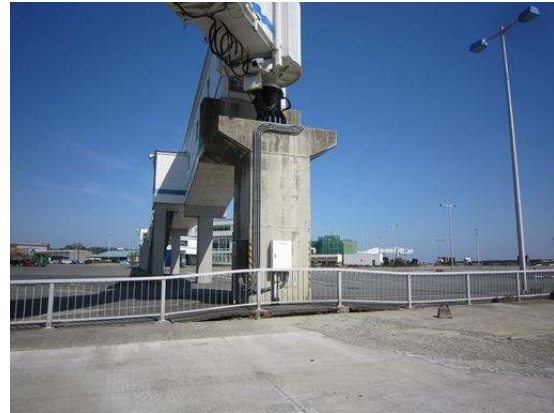
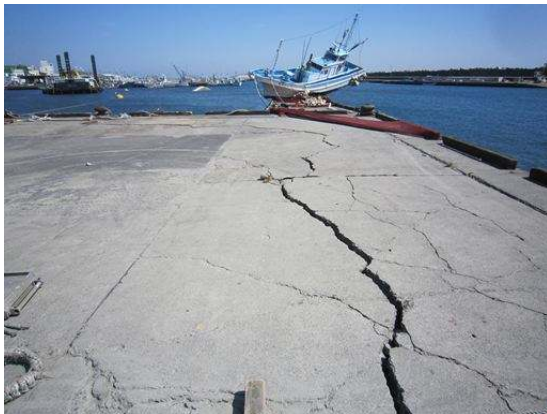
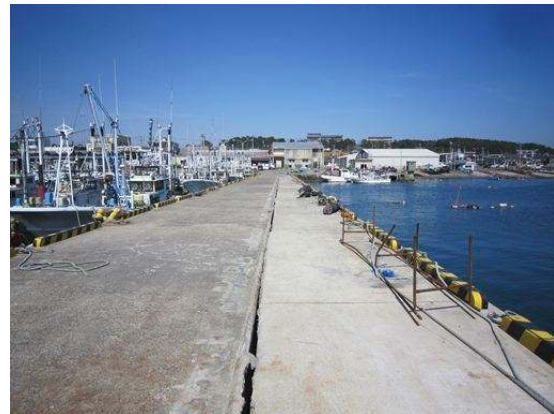
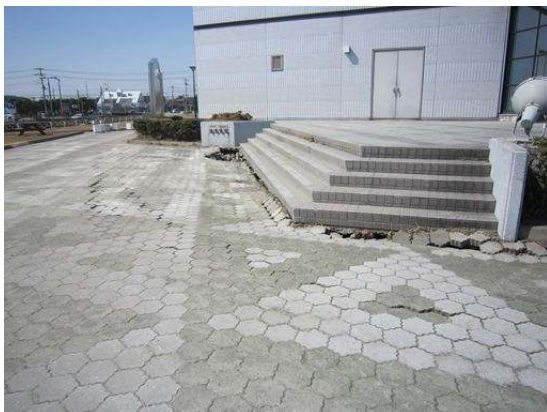
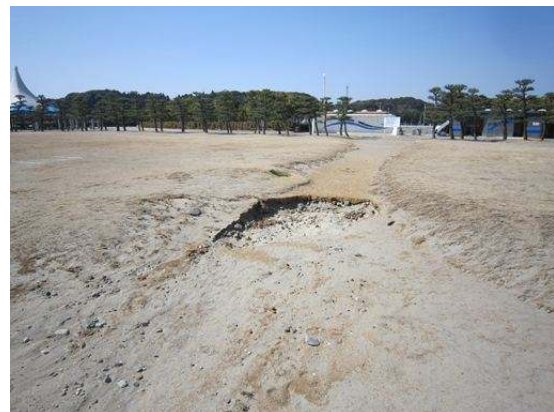
大洗港においては液状化による噴砂は確認できるものの那珂湊港の岸壁のような大きな被災箇所は見られなかった。液状化による沈下や地震動による岸壁の亀裂など地震による損傷は全域で認められる。また、那珂湊同様津波による被害も随所で確認することができる。

写真 大洗港の被災状況

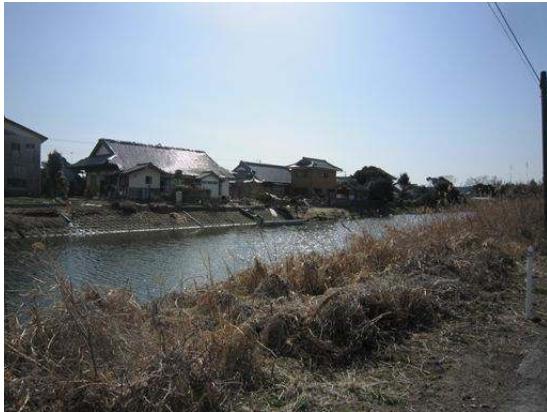
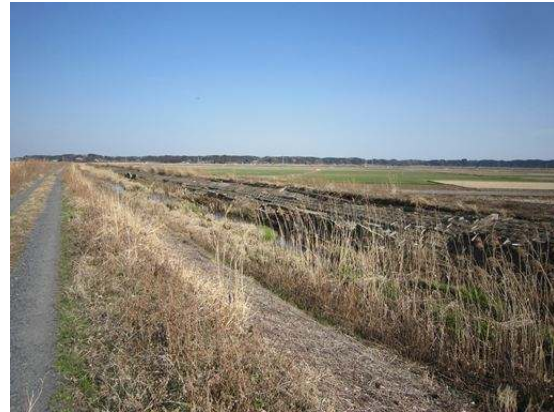
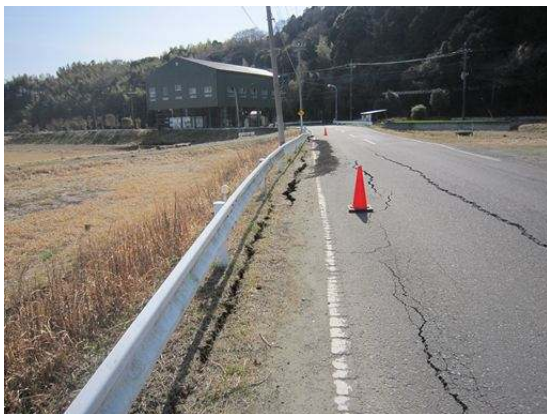
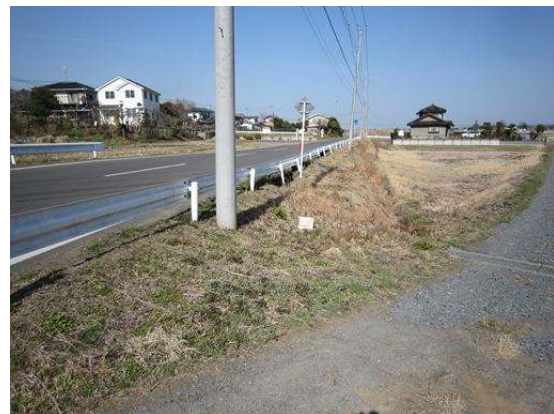
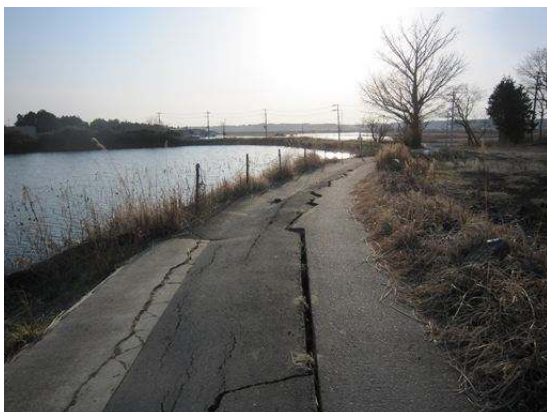
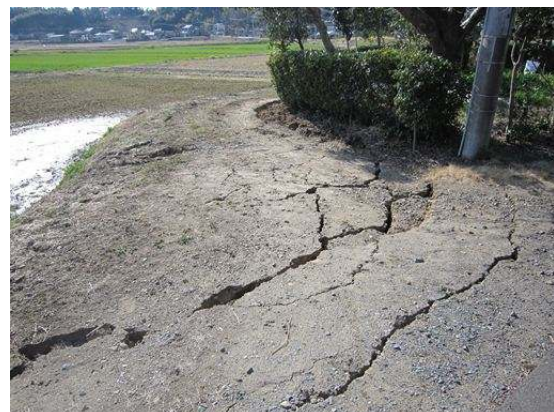
涸沼は那珂川支流の涸沼川にそそぐ汽水湖である。涸沼および涸沼川周辺には段丘内に低地が広がる。農業用地が広がるこの地域では、高い建物や重量構造物は少ない。塀の転倒や屋根瓦の損傷は認められるものの、大きく倒壊した家屋は調査した範囲では見当たらなかった。一方、低地部では、涸沼川の支流部では一部河川護岸の活動が見られた。また、道路交通上は問題はないものの、低盛土道路の路面亀裂や法面変状が認められた。地表面の亀裂が認められた場所としては、農地やため池護岸天端である。

写真 涸沼周辺の被災状況

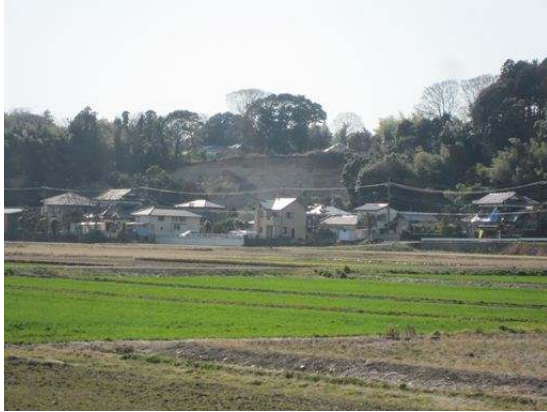
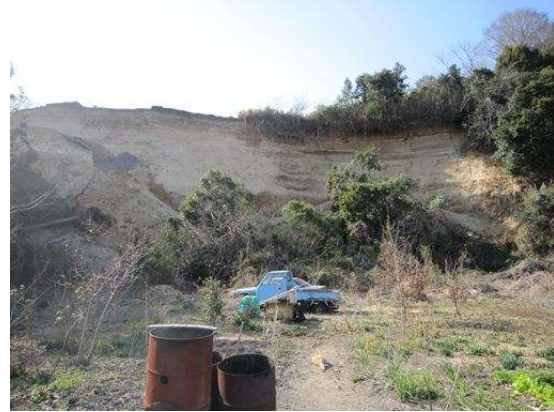
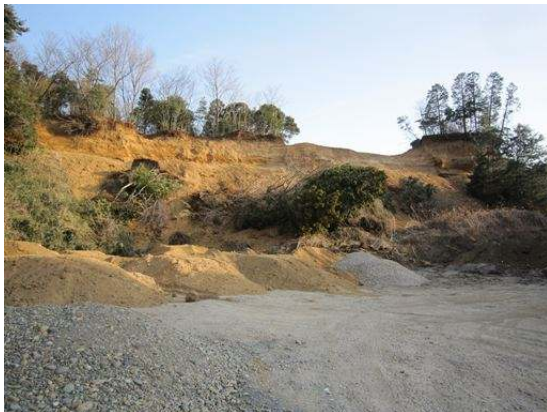
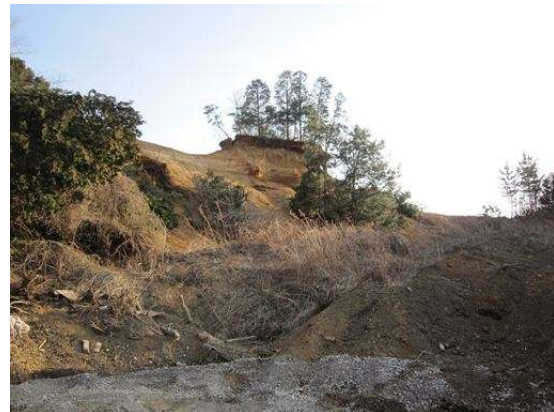
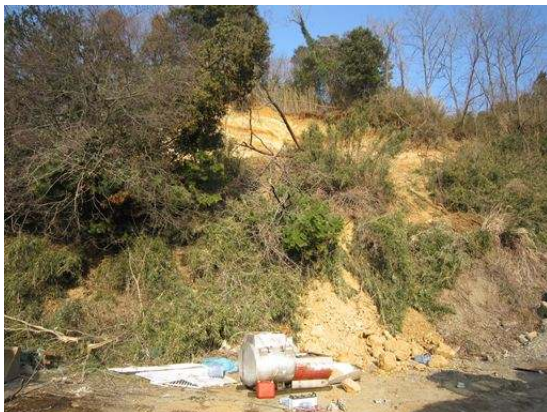
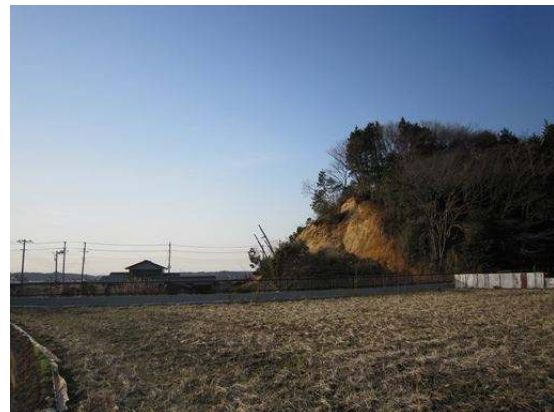
涸沼を取り囲むように位置する段丘斜面で、表層崩壊が生じた。調査した範囲で2か所であるが、他にも起こっている可能性は高い。2つの崩壊現場は、涸沼および涸沼川を挟

む形に位置しているが、双方の共通点は、風化砂岩層の上に砂質土が堆積している段丘である。この斜面の傾斜は60度以上の急斜面である。その表層が滑る斜面崩壊であった。いずれの崩壊も本震で崩壊したとのことである。また、崩壊地周辺もまだ崩壊には至っていないものの極めて不安定な状態だと思われる。19日15時までには余震による崩壊は調査した範囲では認められないものの、不安定化した斜面が降雨による崩壊が生じる可能性が高く、2次災害を防ぐ意味でも、早期の点検、および、地域住民への状況説明を早急に行う必要があると考える。

写真濁沼周辺の被災状況
