東北地方太平洋沖地震地盤被害調査報告書

(速報版：その5)

調査地点：平潟港・平潟海岸、五浦海岸、大津港、磯原海岸、高戸海岸、高萩海岸

調査日：2011年3月26日

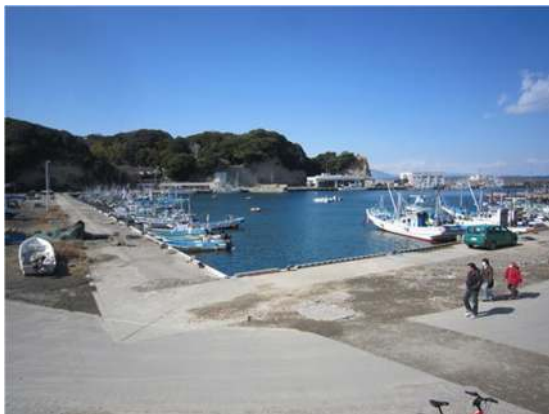
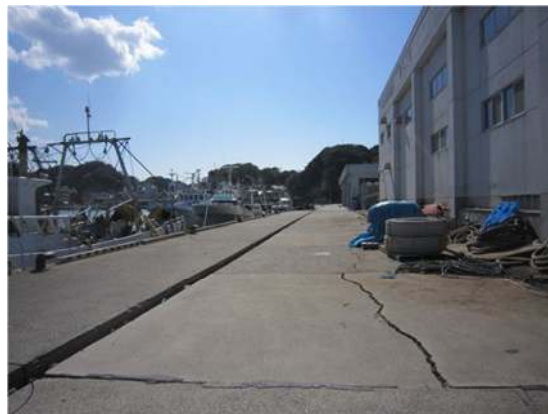
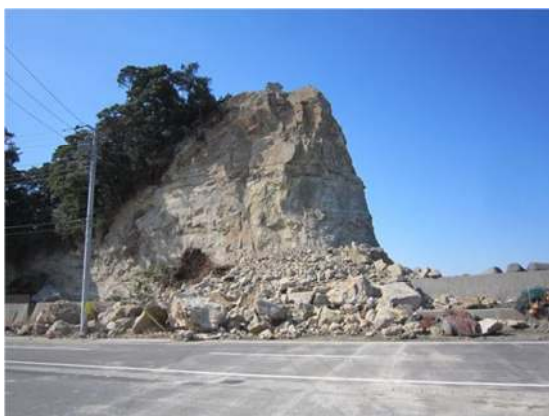
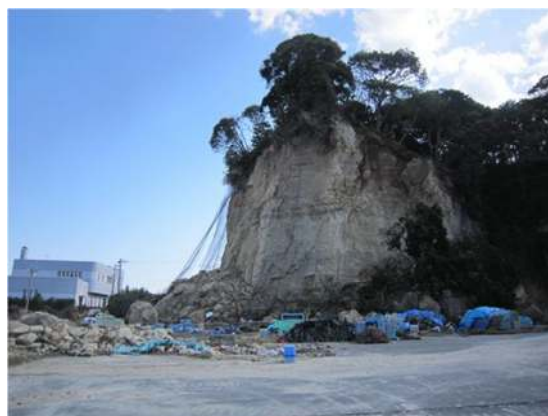
写真 平潟港被災状況(2011/3/26 撮影)

茨城県の最北に位置する平潟港は、地震と津波による被害を受けている。地元の人の話によると 10m~15m の大津波が来襲してきたとのことである。この大津波よるためか、あるいは、すでに廃棄物を運搬するために簡易整地されたためか、噴砂による液状化の痕跡は確認できなかった。岸壁は 10cm 程度の水平変位と沈下を生じている。平潟港の両端に存在する海岸崖の崩壊を 3 か所確認した。

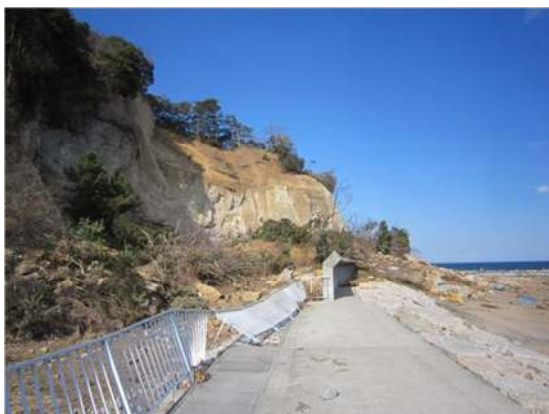
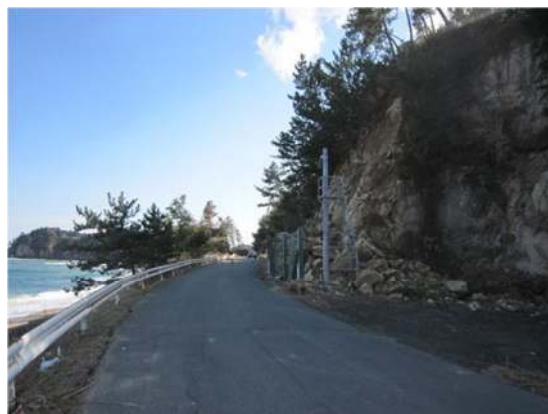
写真 平潟海岸被災状況(2011/3/26 撮影)

平潟港の南東に位置する平潟海岸においても、海岸崖の崩落が生じている。平潟港の崖崩壊同様の破壊形態であり、大甕周辺の表層崩壊と異なり岩層から崩壊してる特徴がある。

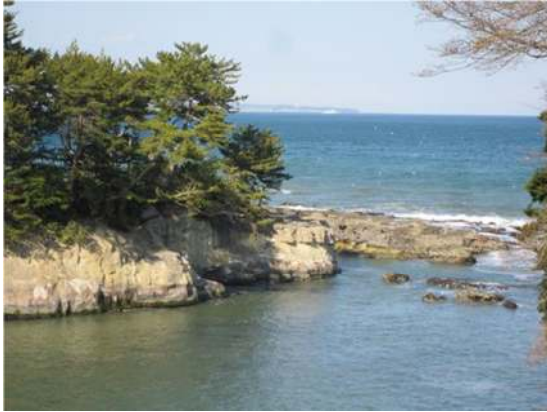
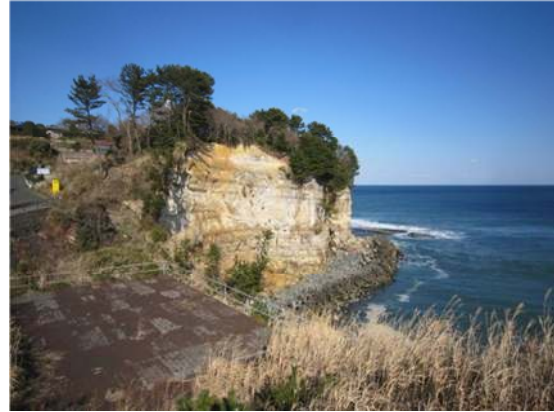
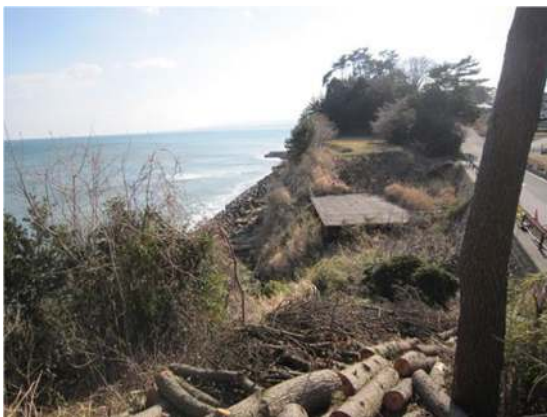
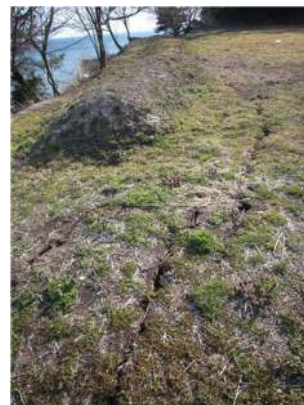
写真 五浦海岸被災状況(2011/3/26 撮影)

五浦海岸は崖海岸である。津波による六角堂（消失前の写真は、茨城大学五浦美術文化研究所のトップページにある <http://www.ibaraki.ac.jp/izura/>）が消失した。崖の崩落は小規模の崩落が確認できるものの生活に支障をきたすような崩落は確認できなかった。しかし、一部の地点で崖上部に亀裂が存在することから、今後の余震や降雨により崩壊する危険性があり、住民が接近できないような対策が必要である。

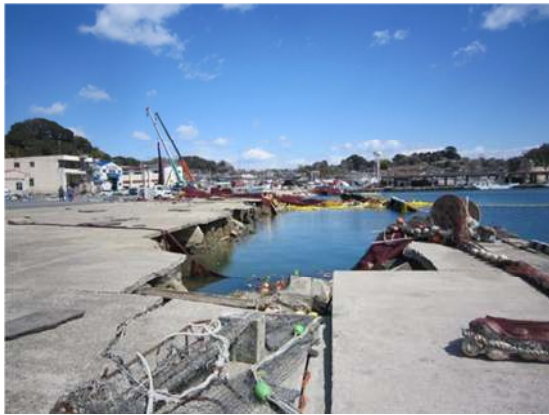
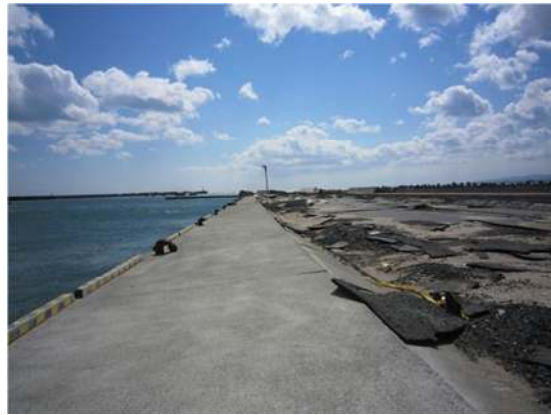
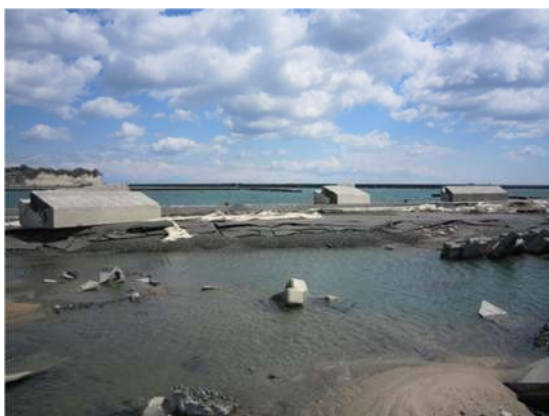
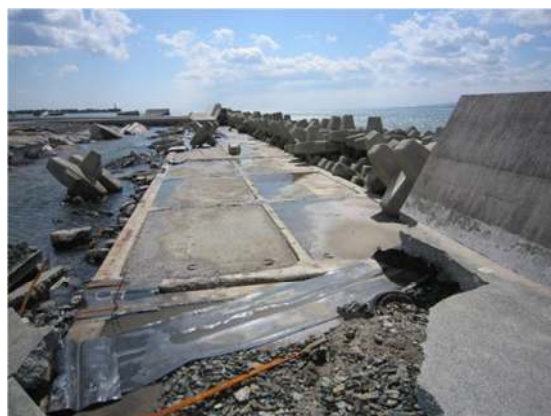
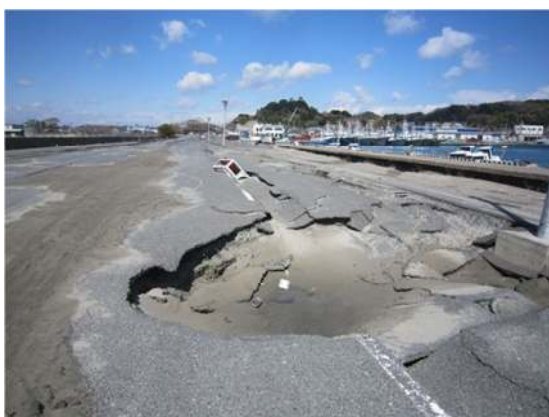
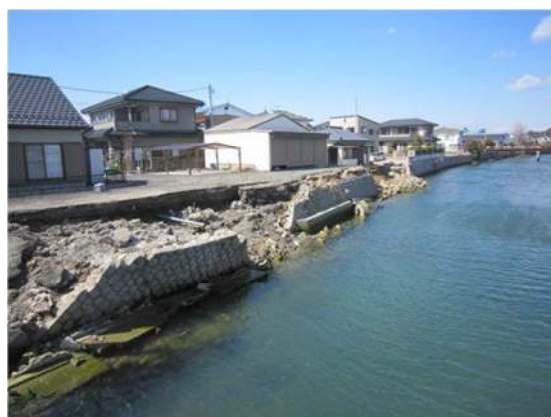
写真 大津港の被災状況

大津港もまた津波の被害を受けた港である。全域で地震と津波による被害を受けた。岸壁の破壊や変位、埋立地盤の沈下が確認された。液状化による噴砂の跡とも思われる穴が数か所存在したが、この津波でパラペットが流されるほどの津波の外力を受けていることから、この穴は洗掘により生じた可能性もあり、今後の詳細な調査が必要である。また、大津港近くの河川の護岸も崩壊していた。

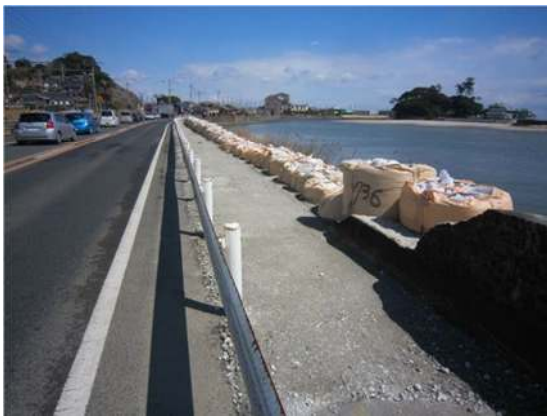
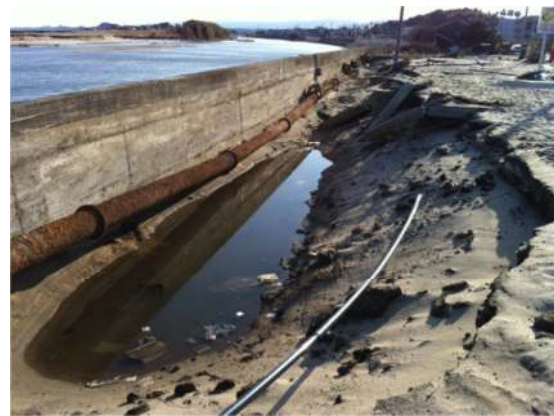
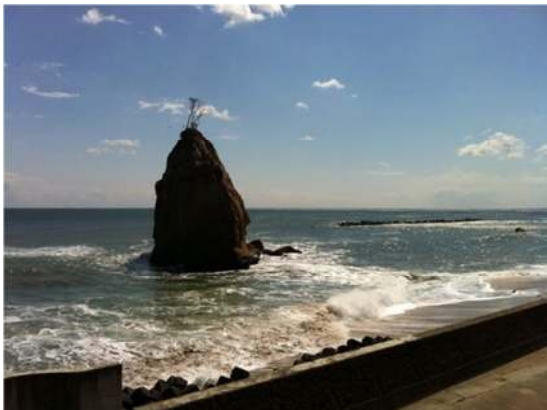
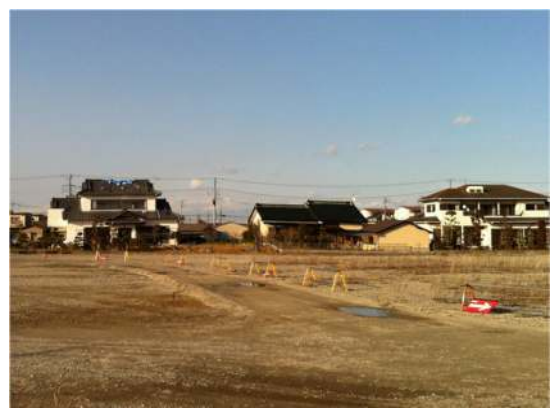
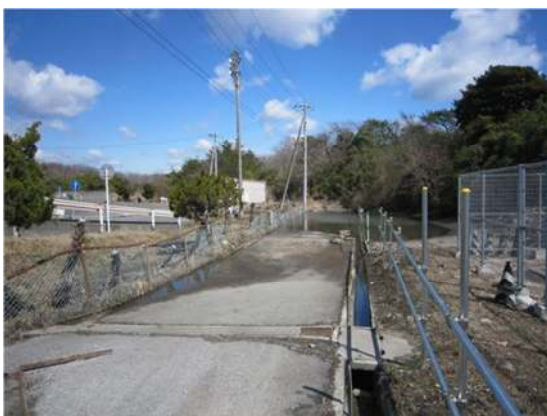
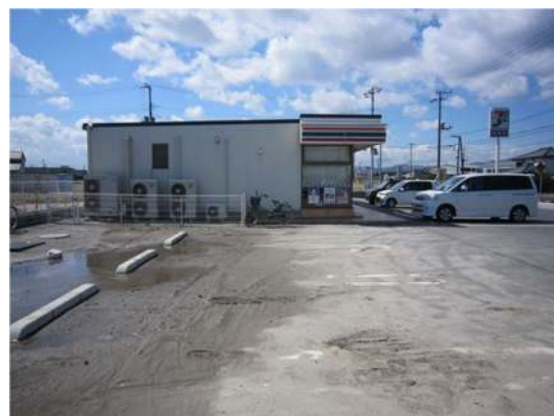
写真 磯原海岸の被災状況

大北川河口部を中心に磯原地区も津波の被害を受けた。大北川河口部の護岸も被害を受けているが、大きな洗掘による護岸裏込めの消失も確認されることから、津波の強い引波外力の影響とも思われる。また、景勝地でもある二つ島の小さい島（岩）が消失しており、五浦海岸の六角堂同様、観光資源の損失があった海岸でもある。大北川河口部の南、中郷地区では、住宅が傾く被害が生じている。道路沿いには液状化した砂の跡と思われるものが見受けられるが噴砂跡は確認できなかった。中郷地区においても同様であり、局所的な沈下に伴い水たまりが生じていた。周辺には小さな液状化による噴砂跡が確認できたが、小規模であり水たまりを生じさせるような沈下の要因とは直接的には断定できない。また、国道沿いでは一部液状化による噴砂の痕跡もあるものの、噴砂穴は確認できなかった。今後、この地域の地盤特性を詳細に調査する必要があると思われる。

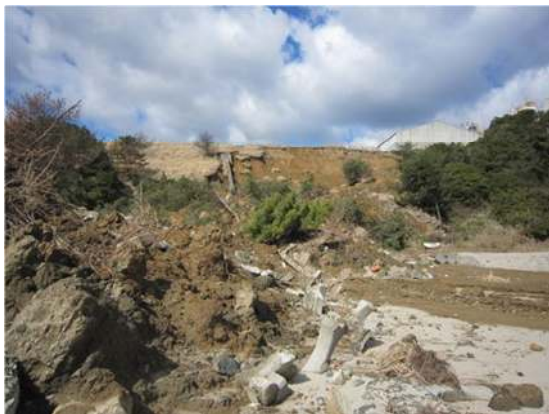
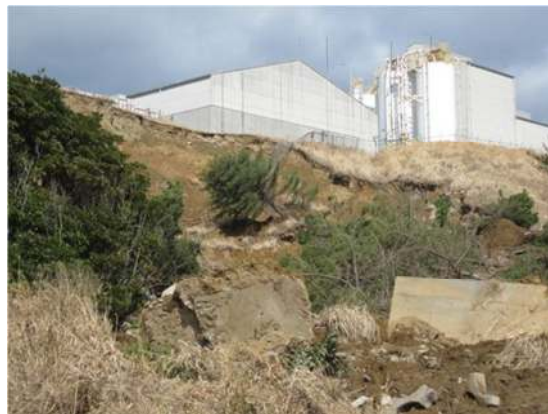
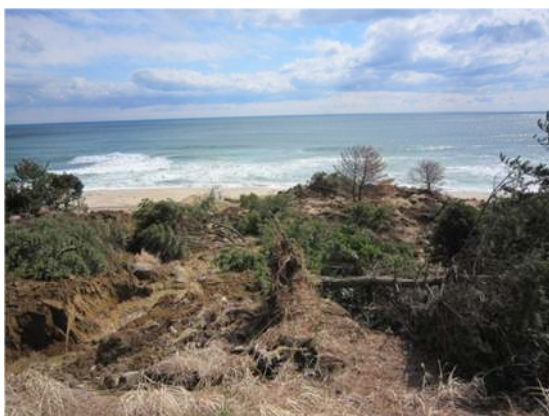
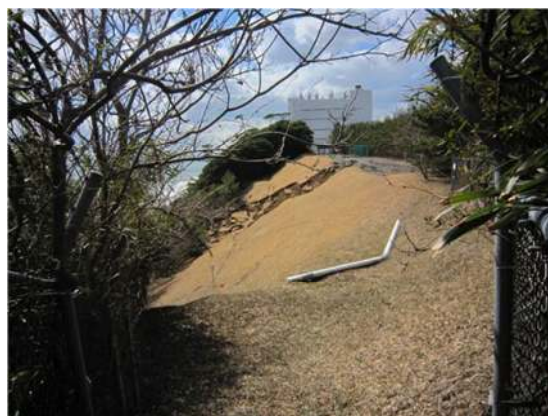
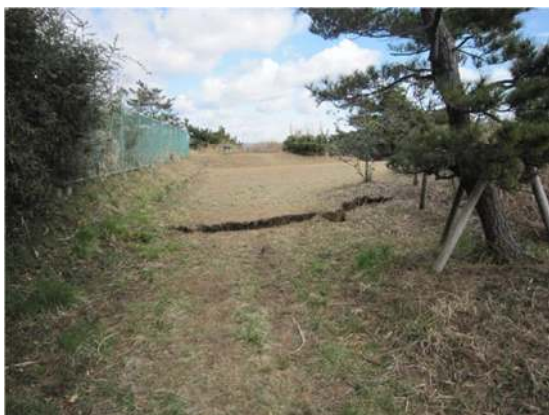
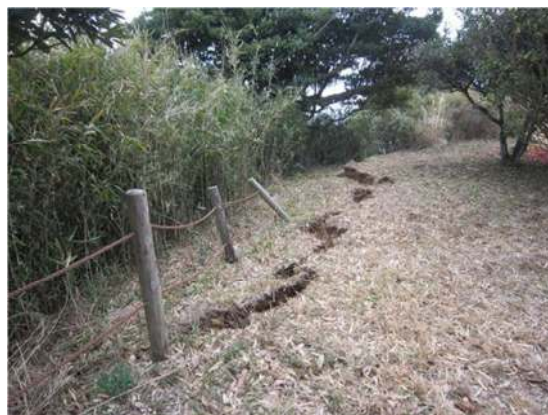
写真 松久保工業団地海岸崖の崩壊(2011/3/26 撮影)

海岸段丘に位置する松久保工業団地の海岸崖が大規模に崩壊した。崩壊形態は表層崩壊である。この海岸崖近くは高萩市の海浜休養地となっている。崩壊した南側においても、崩壊には至っていないが、滑動による段差が生じており今後の余震や降雨により崩壊する危険度が高い。海浜休養地へのアクセス制限を講じるなどの対応が急務である。

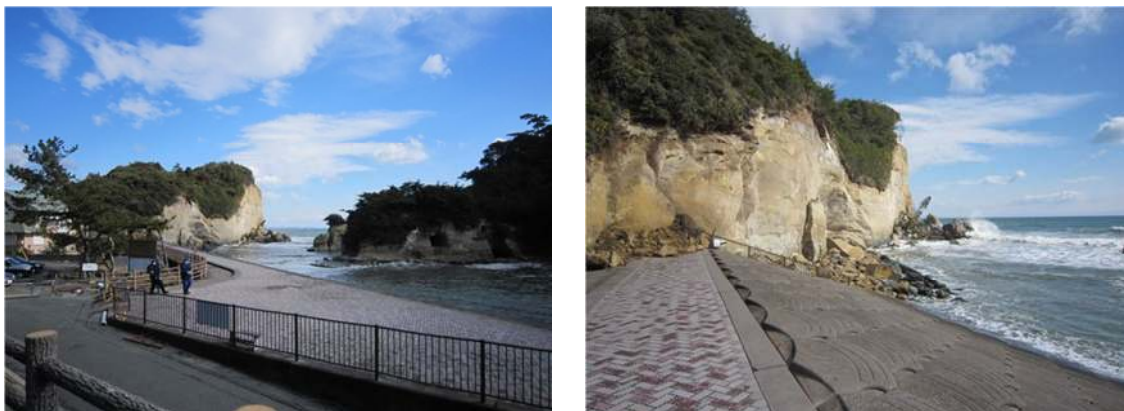
写真 高戸小浜海岸崖の崩壊 (2011/3/26 撮影)

高萩市北部に位置する高戸小浜海岸においても海岸崖の崩落が生じた。海岸公園の一部が崩落した岩石が埋まる被害を受けた。崖を構成する岩石の剥離崩壊の形態である。

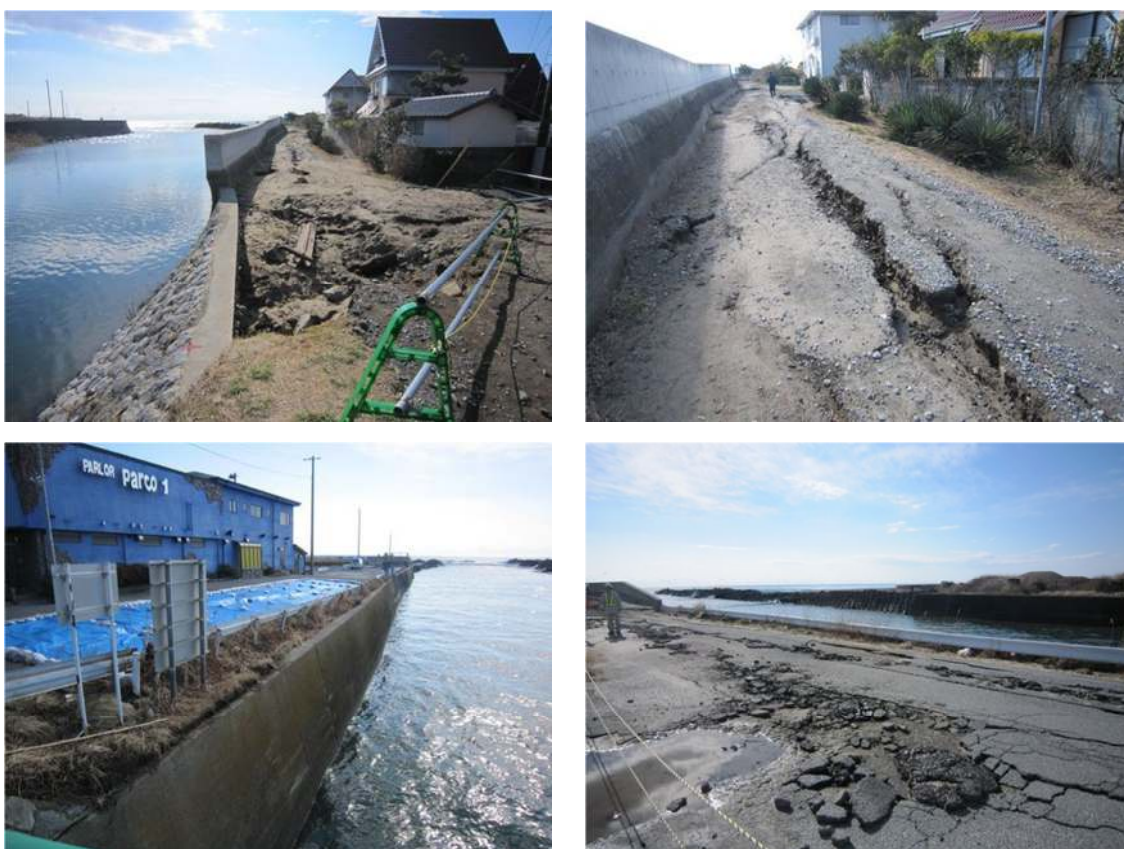
写真 高萩海岸の被害状況 (2011/3/26 撮影)

高萩海岸の北部の河川河口部において、護岸の被害が生じた。護岸が河川方向に変位するとともに、護岸裏込めが沈下した。噴砂跡らしきものも見受けられたが、この地域も津波が来襲した地点であり、地震による被害か津波による被害か不明である。南部の花貫川河口部でも護岸の変位が生じた。調査時点においてはシートが被せられ被災状況は確認できなかったが、被災形態から地震による変位だと思われる。
