茨城大学工学部都市システム工学科
防災・環境地盤工学研究室

東北地方太平洋沖地震地盤被害調査報告書

(速報版：その6)

調査地点：伊師浜海岸（鶉の岬）・小貝浜海岸・川尻港・小木津海岸・大田尻海岸

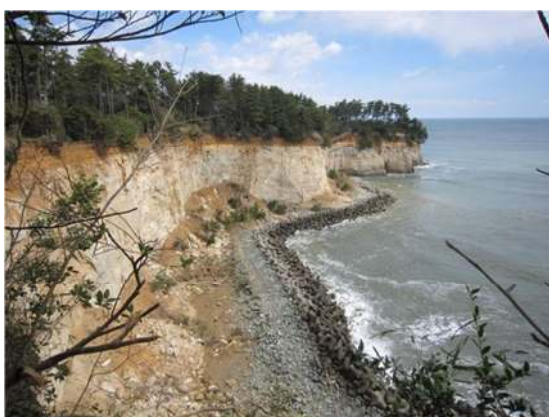
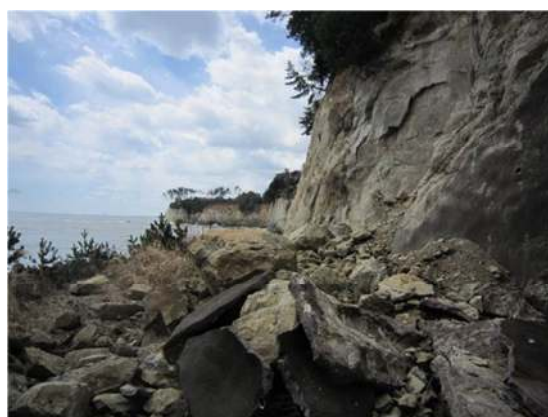
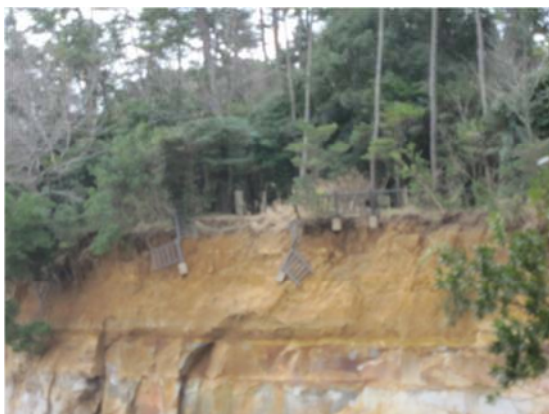
日立市北部に位置する伊師浜海岸は鵜の岬のある崖海岸と高萩まで続く砂浜海岸で構成される。南部の崖海岸は、鵜の捕獲場があることでも有名であるが、これまで海岸侵食による崖海岸の崩壊が問題となっている地域でもある。この崖海岸において崖高さが高い部分がほぼ全域にわたって表層崩壊した。剥離的な崩壊なので、崩壊量は少ないが、崖上にある公園敷地面積の減少と危険区域が増大したこととなる。この崩壊が地震によって起きたのか、地震前に風化などの作用により自重により崩壊したのか不明であるが、植生の状況を見る限りでは、今回の地震によって崩壊したものと考えるのが妥当である。なお、崖上部には亀裂が残っている場所もあり、今後の余震や降雨によりさらに崩壊する危険がある。

写真 伊師浜海岸の崖崩壊 (2011/3/27 撮影)

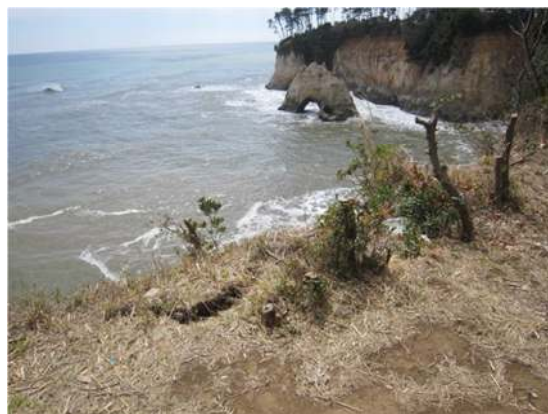
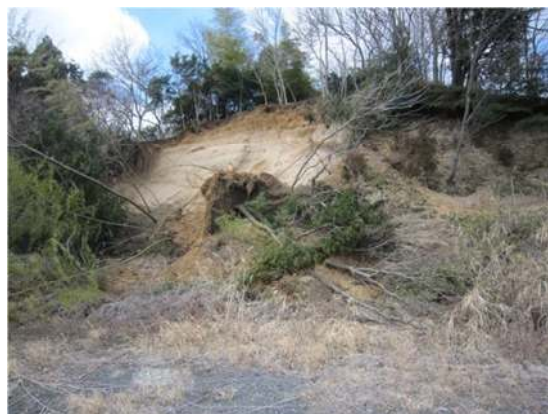
海岸崖ではないが、伊師浜海岸の内陸にある国道6号沿いの崖が表層崩壊を生じていた。同様な崩壊や崖に亀裂入り不安定化について周辺地域の点検を行う必要がある。

写真 伊師浜海岸内陸部における崖崩壊
(2011/3/27 撮影)

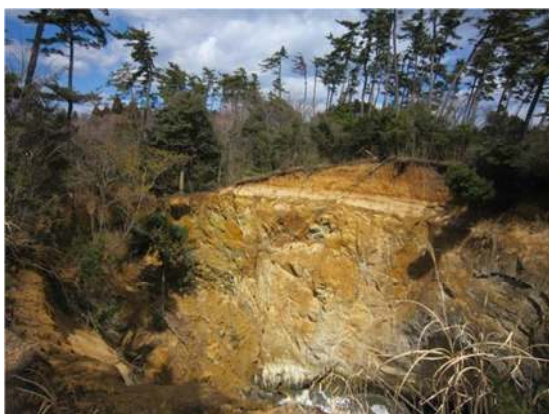
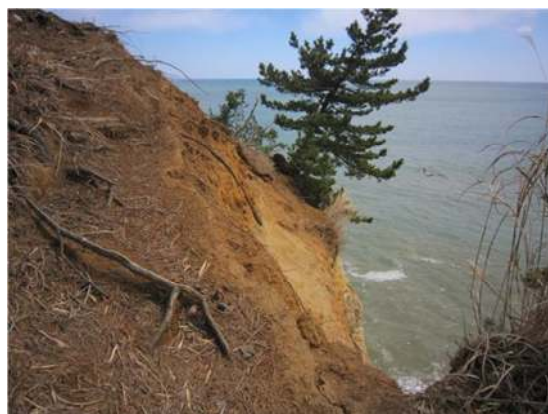
小貝浜海岸は海鵜渡来地として茨城県の天然記念物に指定されるとともに、日立指定文化財（名勝）に指定され、茨城百景の1つに挙げられる景勝地である。小貝浜公園緑地として公園整備がなされているが、鵜の岬同様、海岸崖の侵食により年々立ち入りできないエリアが広がっていると同時に、崖の崩落が生じている地域である。近年立入禁止区域となっている公園北側には、「八幡太郎義家の馬の足跡」とも呼ばれている海食洞の先端の地表面が陥没して円形の穴を形成している珍しい地形がある。この円形の淵の部分崩落するとともに、海岸部もまた崩落し、外周を取り囲んでいた金網も落下している。以前は、穴の外周を歩くことができたが、現在は難しいほどである。

写真 海食洞の崩落(2011/3/27 撮影)

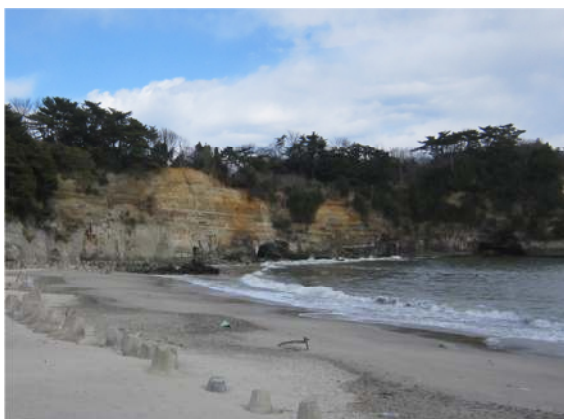
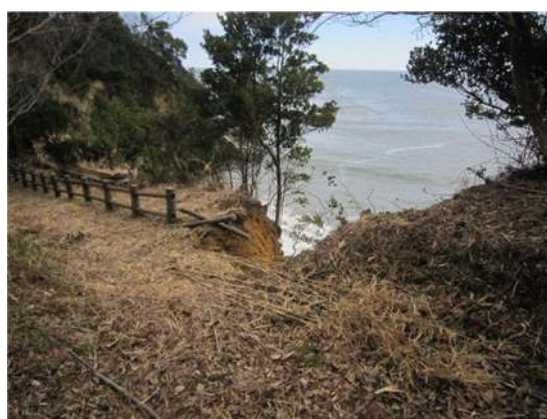
小貝浜海岸の南部は公園緑地となっており市民の憩いの場である。比較的高い崖での小規模な崩壊が確認できるものの、大きな崩壊は生じなかったようである。ただし、この小貝浜海岸の南部の崖側面は砂浜からアクセスできないのと、前浜がない海岸なので、崖下から確認できないことから、船による目視確認が必要である。加えて、崩壊していなくても不安定な場所もあることから、亀裂が新たに入っていないかなどの詳細な調査が必要である。

写真 小貝浜海岸南部の崩壊状況(2011/3/27 撮影)

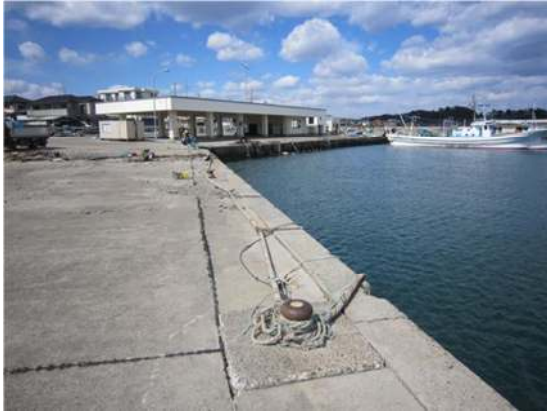
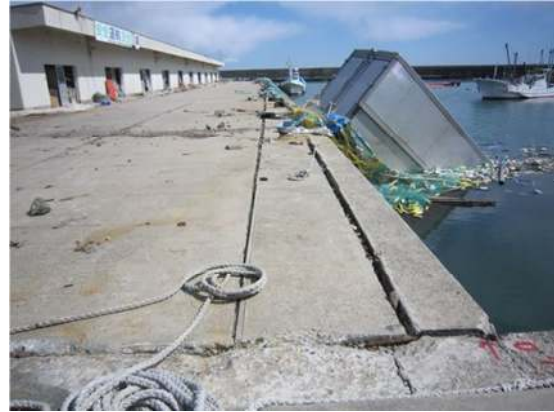
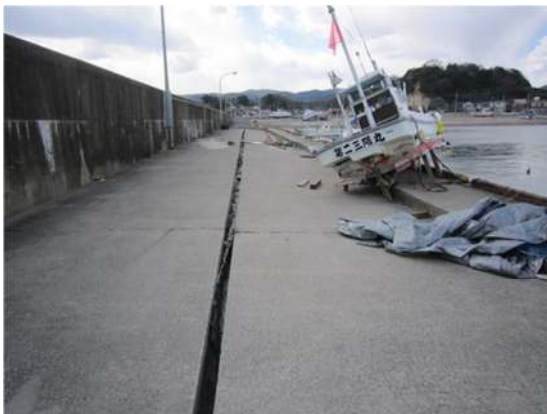
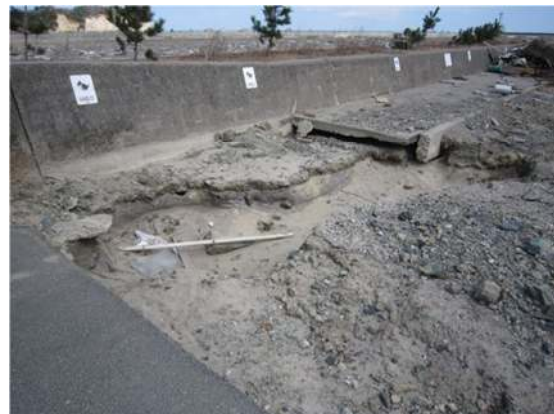
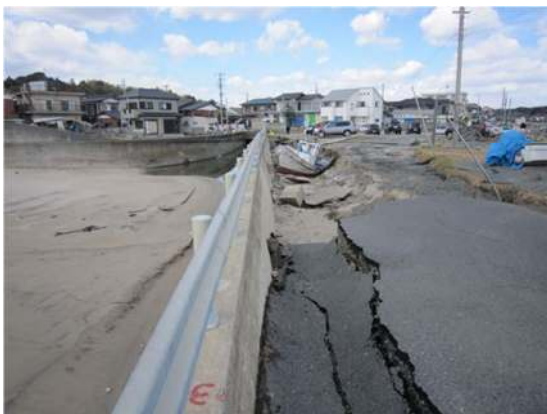
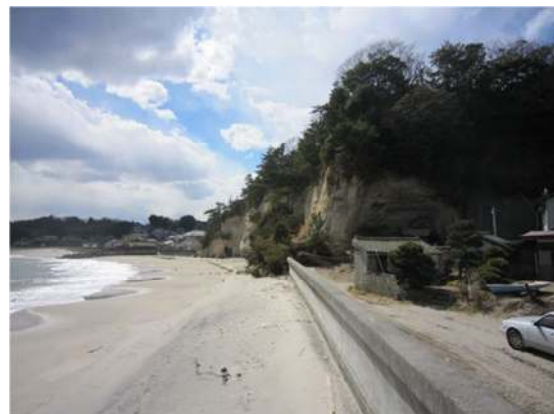
日立市の北部に位置する川尻港は津波の被害を受けた港である。全域で地震と津波による被害を受けた。岸壁の変位、および沈下が確認された。液状化による噴砂の跡とも思われる穴が数か所存在したが、護岸の裏手と建物基礎の近くで生じており、津波による洗掘の可能性も否定できない。穴の内部を観察すると、埋立てに用いられた土質は礫混じり砂、あるいは、礫質砂のようであり、比較的液状化しにくい地盤材料で埋め立てられた可能性が高く、護岸や岸壁の変位は地震動および津波により生じたものと思われる。今後、地盤情報を用いた検討も必要である。また、港の南側海岸崖で表層崩壊が生じていた。

写真 川尻港の被災状況

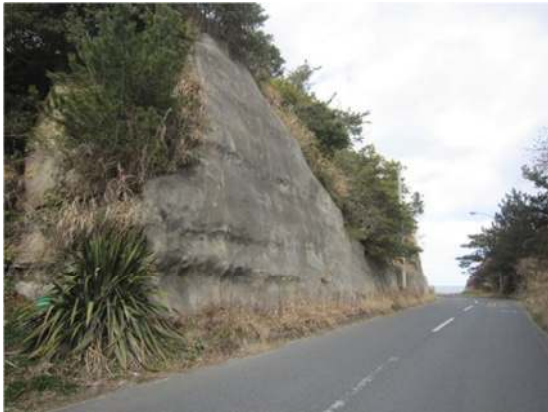
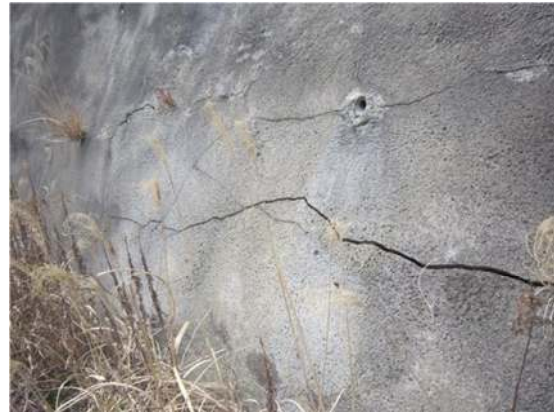
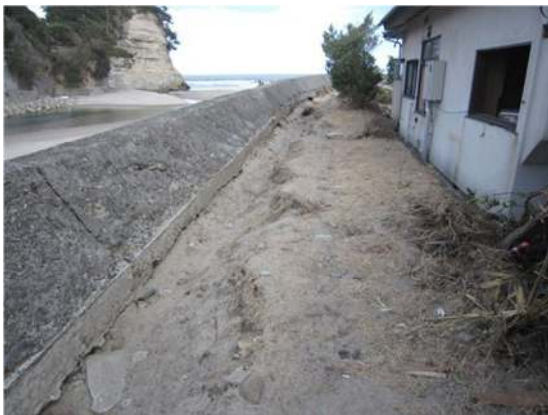
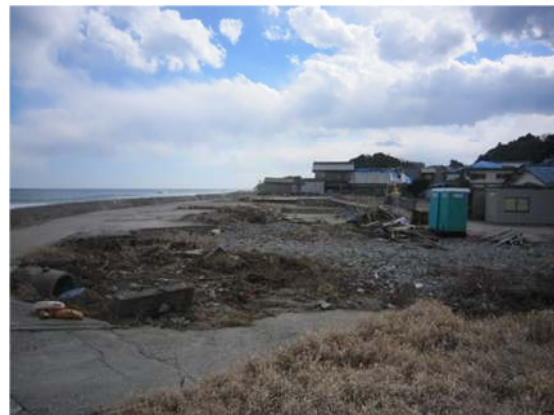
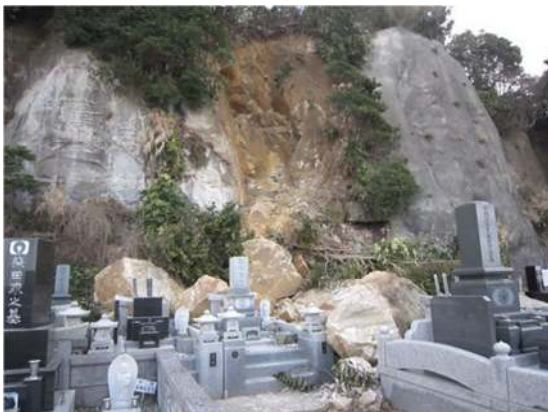
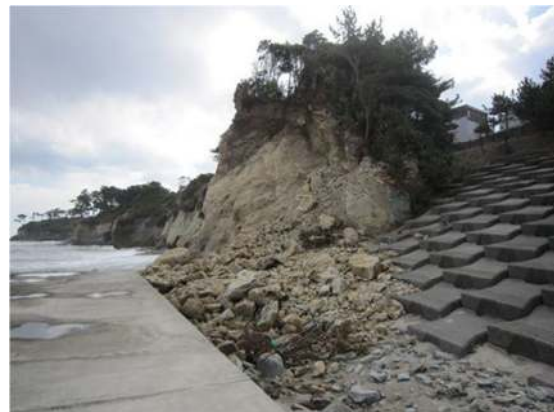
川尻港から南に延びる小木津海岸においては、砂浜と崖で構成される海岸である。この海岸に沿って道路が走っている。調査した日には通行止めは無かった。小木津浜集会所付近の切り通しにおける吹き付けコンクリートが横方向に亀裂を生じており、地震によって生じたものと思われる。小木津浜には海岸に面した集落があるが、津波の被害を受けたようである。一部の護岸で裏込めが洗掘され、また、護岸が変位し背面地盤が沈下している。小木津浜共同墓地では、崖が崩壊し墓地に被害をもたらした。墓地の擁壁も一部変位しており、崩壊に至っていない崖についても、不安定化が生じていることが懸念されるため、点検が必要であると思われる。また、小木津浜付近の海岸部の崖も小規模ではあるが表層崩壊していたことを確認した。

写真 小木津海岸の被災状況

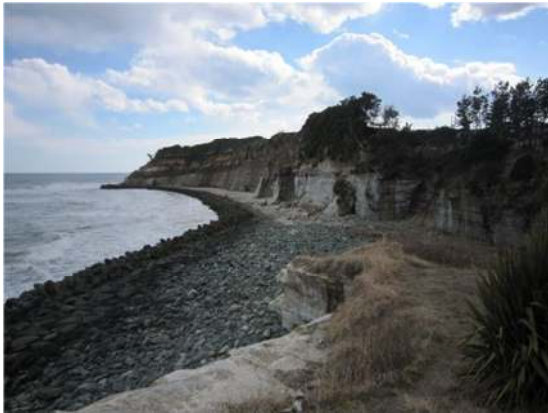
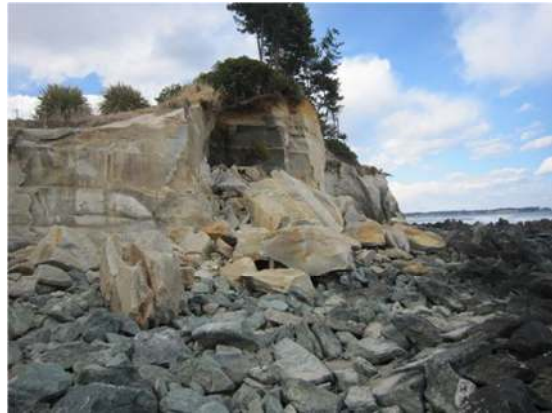
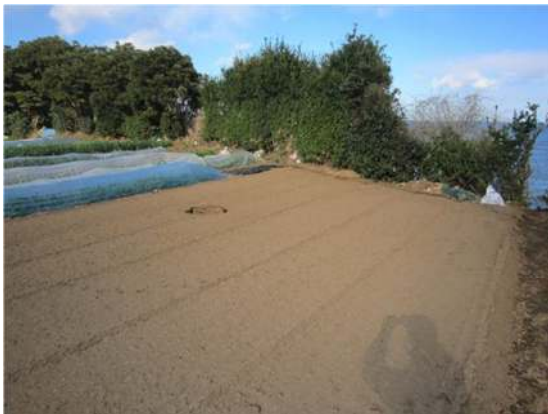
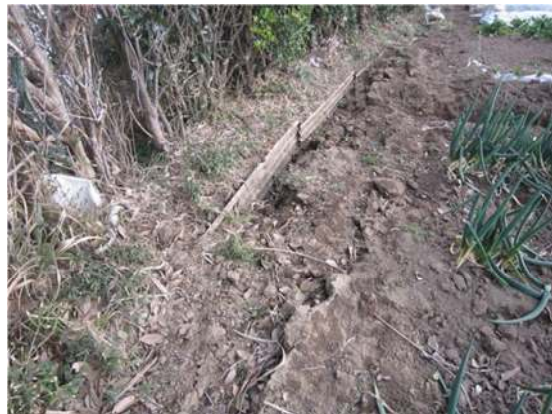
小木津海岸の相田地区では、海食洞の崩壊が確認されるとともに、高い崖で一部表層崩壊が確認された。表層崩壊した高い崖上部は畑が広がっている。この畑の一部で亀裂が入っており、立ち入り禁止などの処置を施す必要がある。また、その他の場所についても、地震による崖の不安定化が懸念されることから、崩壊の危険度を調査する必要がある。

写真 小木津海岸における海岸崖の被害(2011/3/27 撮影)

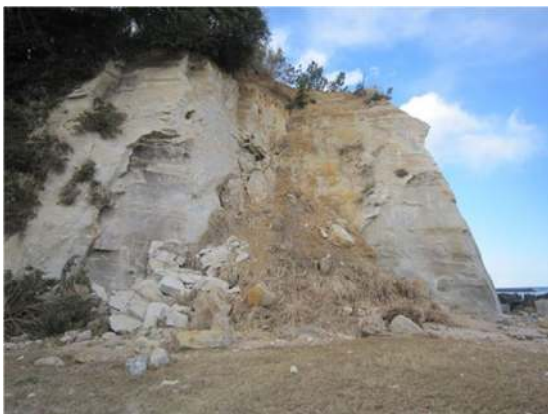
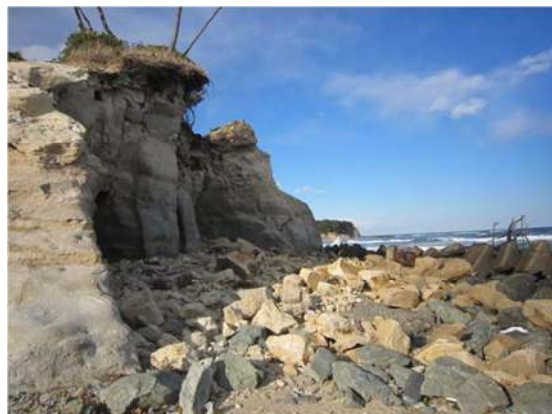
大田尻海岸もまた崖の崩壊および海食洞の崩壊が確認された。この海岸は海岸侵食対策により崖前面に消波ブロックが設置されている。このため人のアプローチは容易である一方、地震により不安定化した崖の崩壊が懸念されることから、地域住民に対し崖への接近を注意することが必要である。

写真 大田尻海岸崖の崩壊(2011/3/27 撮影)

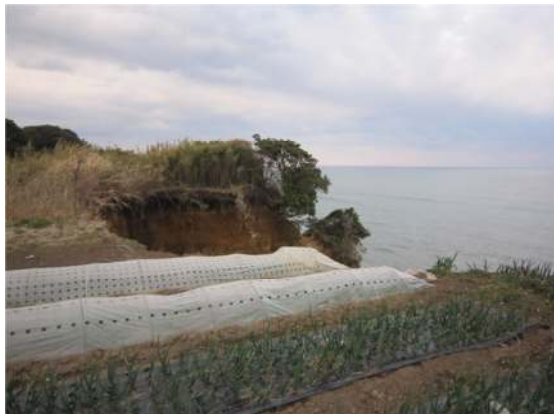
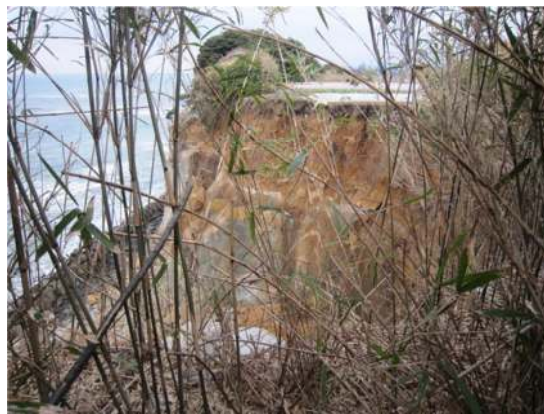
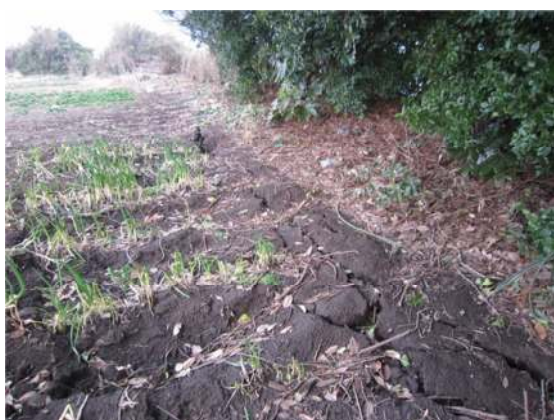
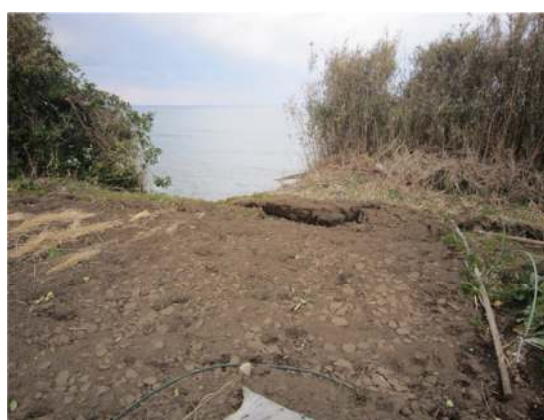
大田尻海岸の南部における農地が崖の崩壊により一部消失した。25 日現在立入禁止の対応がとられている。他のエリアにおいても、不安定化していることから崖に接近するのは危険であると思われる。

写真 大田尻海岸崖の崩壊 (2011/3/25 撮影)
