東北地方太平洋沖地震地盤被害調査報告書

(速報版：その7)

2011年4月7日作成

調査地点：ひたちなか海浜鉄道湊線鉄道（金上～磯崎）、平磯漁港、
ひたちなか市海門地区

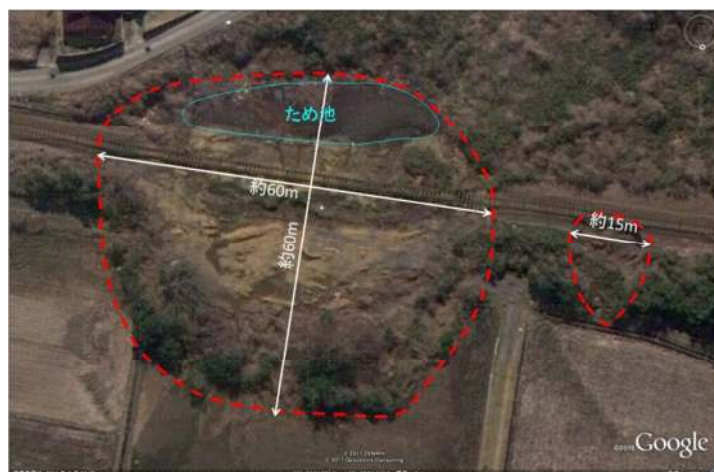
図 1.2 鉄道盛土崩壊
（スケールは目視と Google Earth による距離測量により判読）

後背地にため池を有する鉄道盛土（高さ約 20m）が幅約 60m に渡り崩壊し、崩壊長さ約 60m にも及んだ。崩壊土は、あぜ道を横切り田畑まで達している。図 1.2 は平面図を、写真 1.1 は被災状況である。ため池の存在より、盛土内の含水状態は他の盛土よりも高い状態にあったと思われる。また、含水状態が高いことから崩壊後はやや泥流化し、土塊移動量も大きくなったと思われる。破壊の直接的な要因は地震力であるが、その要因としてはため池の存在による盛土が高い含水状態であったことが挙げられる。また、あぜ道にはマンホールがあり、それが浮き上がった形跡がある。埋戻し材の液状化や繰返しせん断に伴う沈下によるものなのか、基礎地盤のそれかは判断できないが、マンホール周辺部だけの現象であることから、局所的なものである可能性が高い。

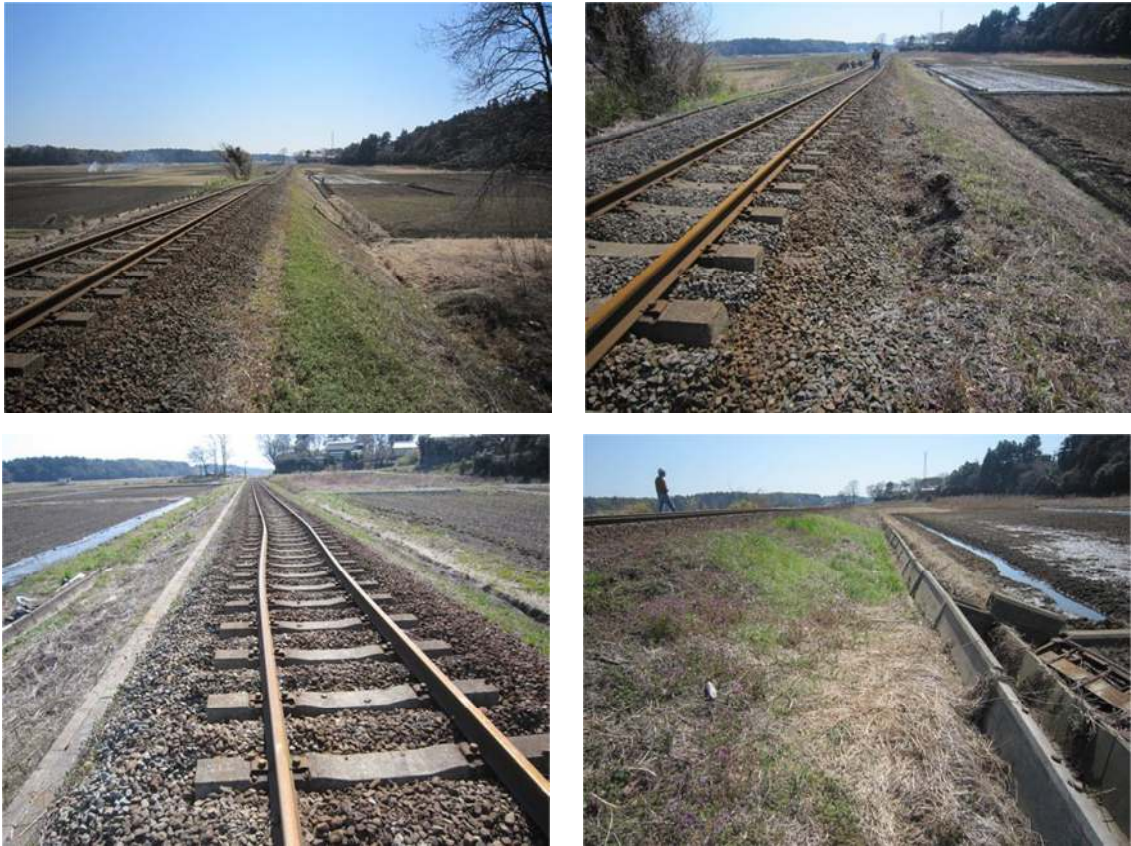
写真 1.2 金上～中根区間鉄道盛土の被災状況

写真 1.2 は上述の崩壊地点より中根駅よりの盛土の沈下を示している。盛土の沈下に伴い用水路の損傷を生じている。また、路線軌道も湾曲している。図 1.1 に示した地形を見ると当該地域は段丘崖に取り囲まれた場所に位置することから軟弱層を有する地盤である可能性もあり、基礎地盤と盛土の双方の要因による沈下が生じた可能性が高い。

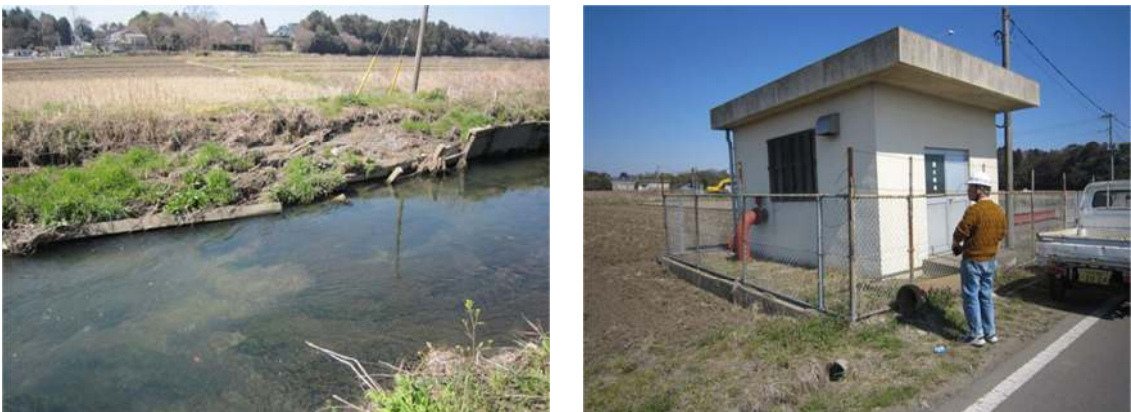
写真 1.3 大川護岸崩壊と揚水機場建物の傾斜

鉄道盛土とは異なるが、その周辺の大川護岸および揚水機場建物の傾斜が生じていることが確認された。写真 1.3 がそれを示したものである。建物の傾斜は今回の地震によるものかどうかは不確かであり、確認が必要である。

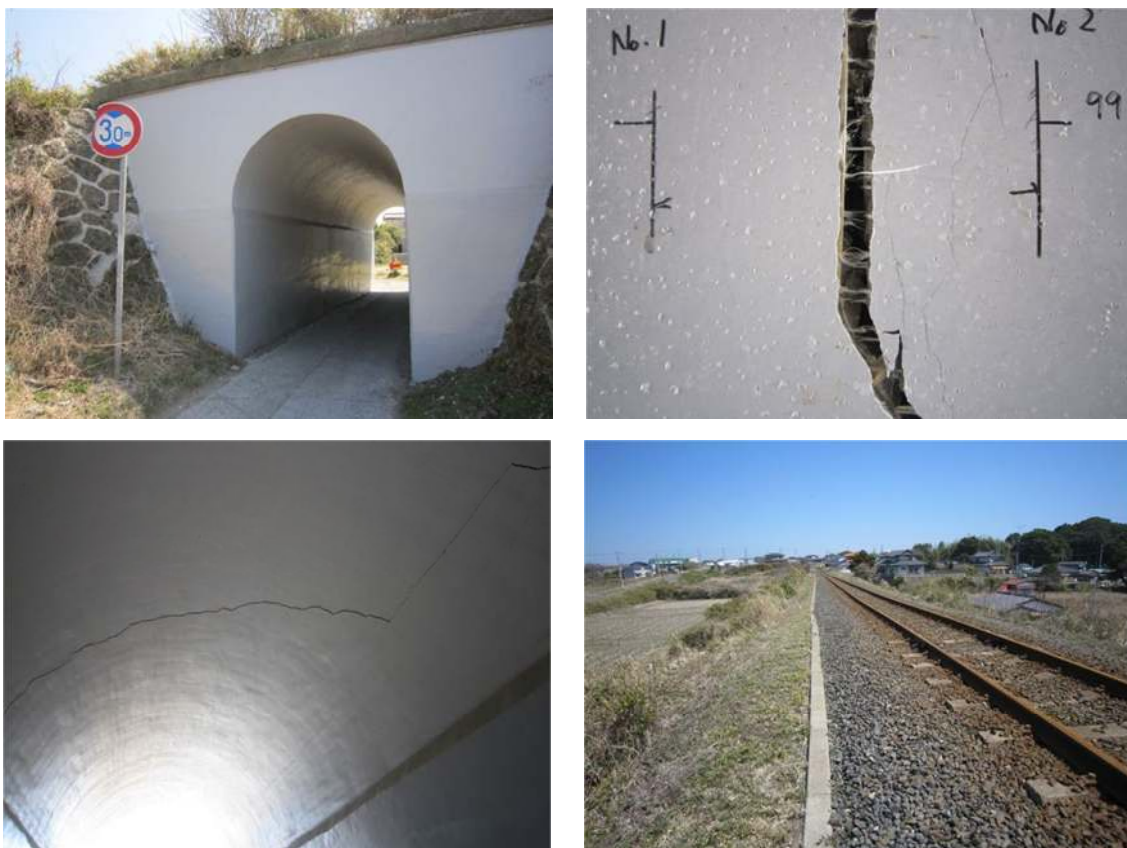
鉄道盛土を貫通するトンネルの亀裂が生じるとともに、このトンネル前後での鉄道盛土が

若干沈下している。トンネルはレンガ造りのトンネルであったが近年補強繊維シートで補強された。この補強により被害を軽減できたと思われる。

写真 1.4 平磯～磯崎区間トンネル内部の亀裂と鉄道盛土の沈下状況

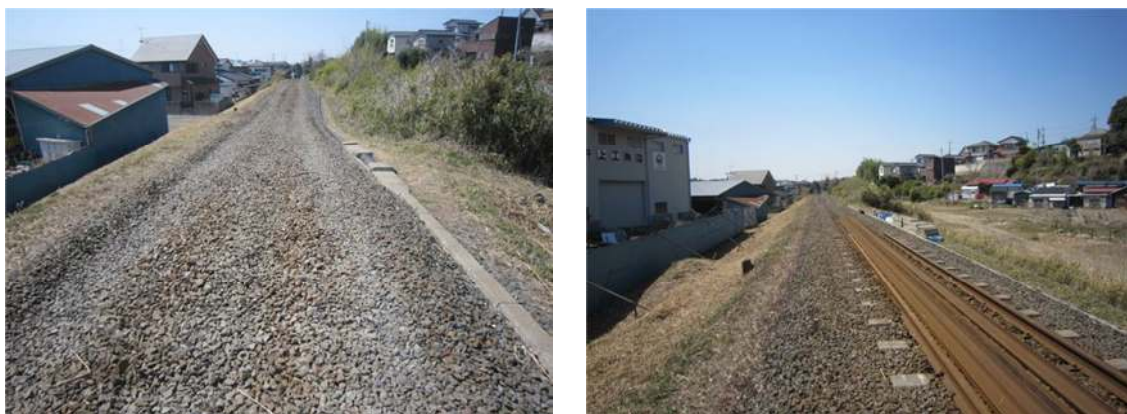
既報（速報版：その4）で報告した地点である。現在はレールの撤去作業が行われていた。

写真 1.5 那珂湊～殿山区間鉄道盛土の復旧状況

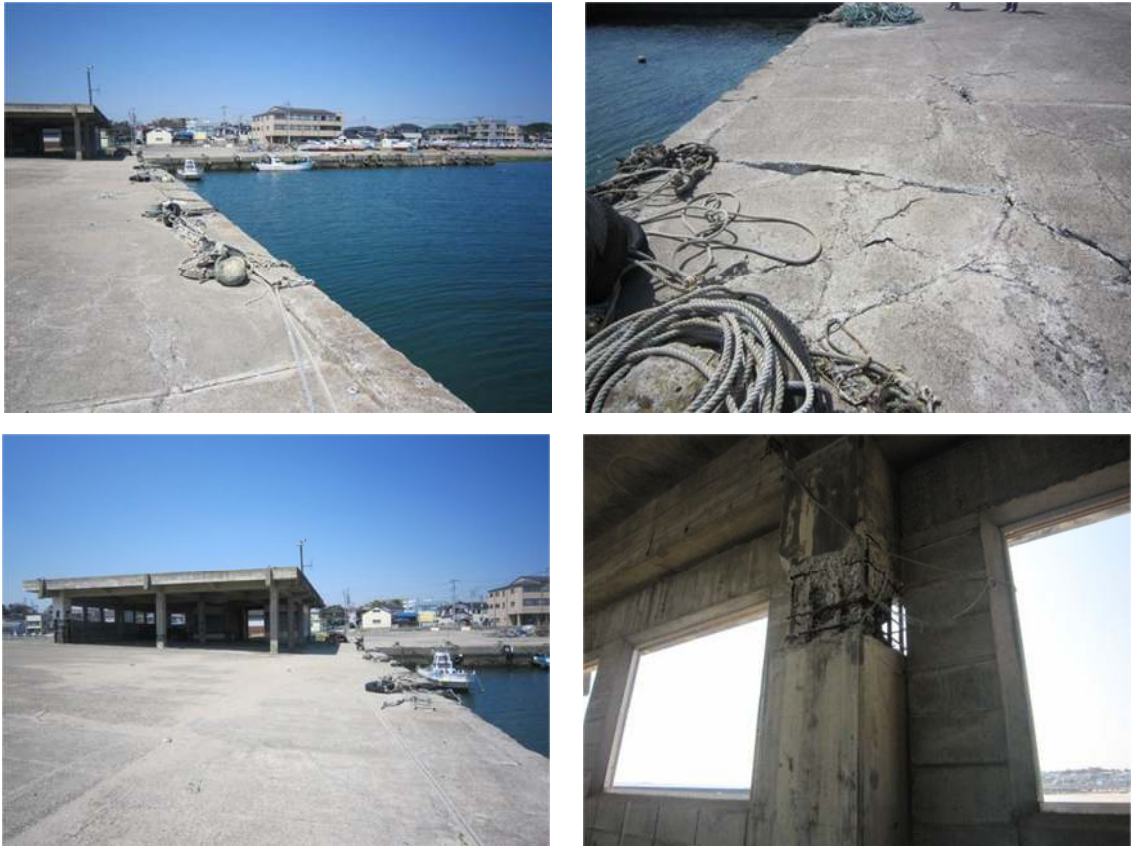
写真 2.1 平磯漁港の被災状況

平磯漁港も他の漁港同様津波の被害を受けた漁港である。岸壁は亀裂が入っているものの大きな変位は生じておらず、また、沈下も確認できなかった。しかし、漁港建物には大きな損傷を受け、鉄筋が見える状態となって危険な状態である。周辺地盤の液状化による噴砂跡は津波の影響か確認できなかったが、大きな沈下を生じていないことから、この漁港は液状化による影響は極めて小さかったと判断できる。

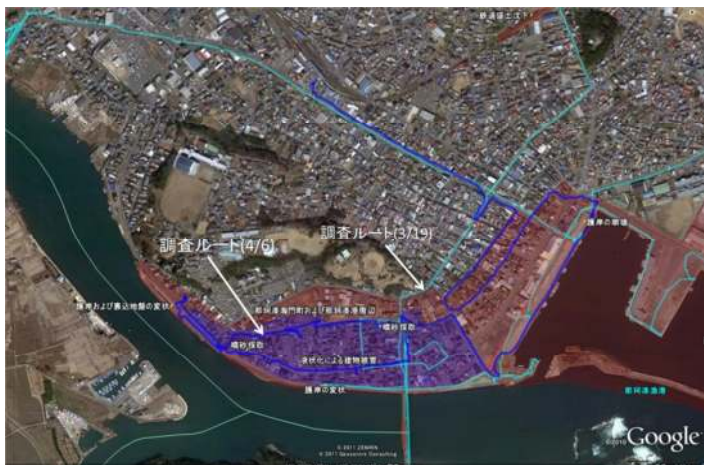
図 3.1 調査エリアおよびルート

図 3.1 示したブルーのハッチのエリアで液状化噴砂跡および液状化による建物傾斜が確認された。また、一部は津波による浸水エリアであり、噴砂の痕跡が津波により消失するとともに、津波が運んだ砂も含まれると思われる。写真 3.1 の右下の家屋には津波の痕跡と思われる線が明瞭に残るとともに、その線を見ると建物が傾斜していることがわかる。この家屋も液状化による被害を受けたものと思われる。

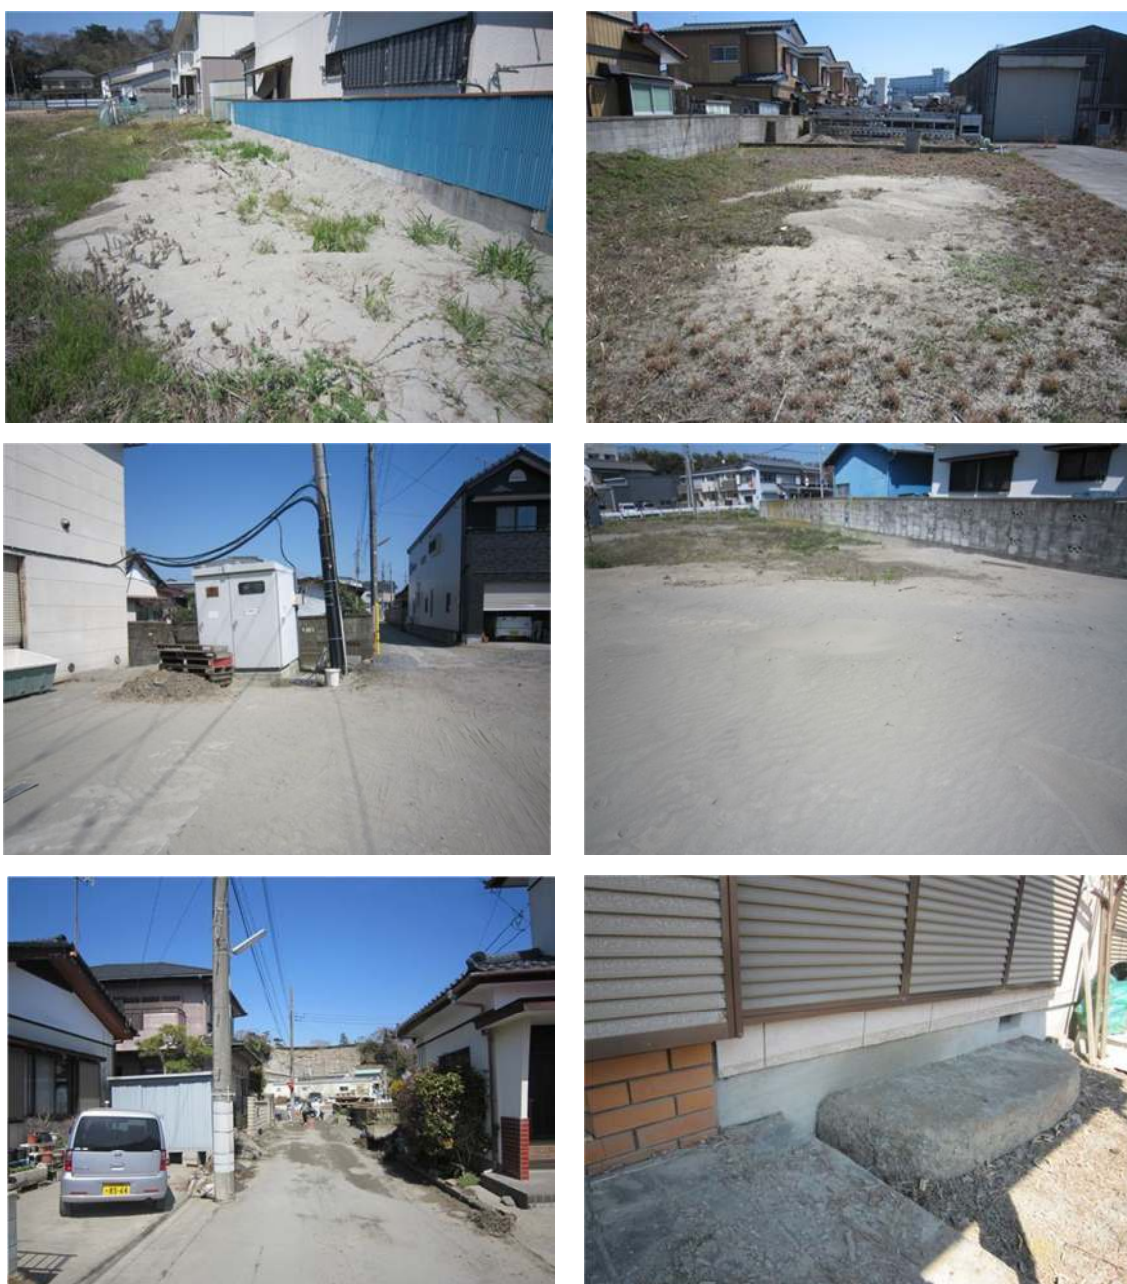
写真 3.1 海門地区の液状化被災状況（写真左下は 3/19 日撮影）

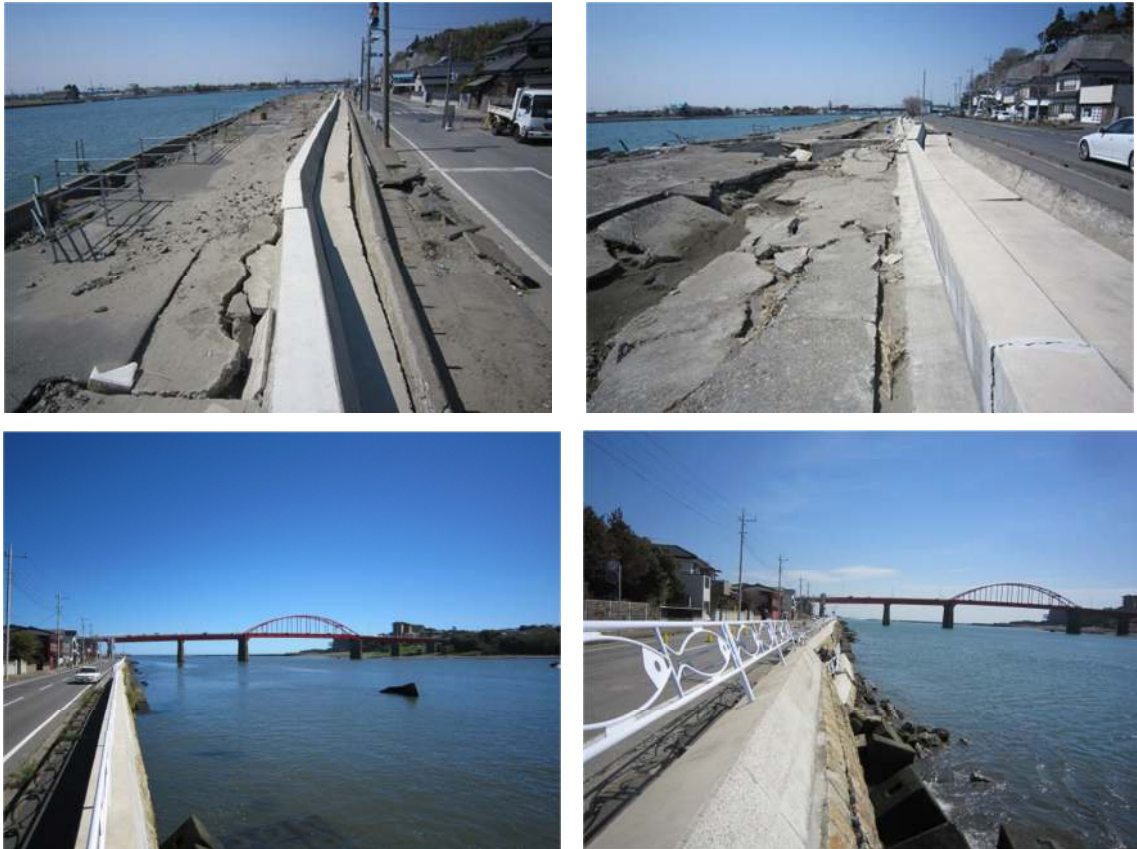
海門町の沿岸部では、護岸の崩壊が確認された。東に位置する護岸と埋立地は大きく河道方向へ変位していることが写真 3.2 より認められる。一方道路脇の旧護岸の変位は小さく、この護岸の破壊は新しく埋め立てた部分のみの崩壊である。写真左下は 2010 年 10 月 11 日に撮影した護岸の状態、右下は震災後 3 月 19 日に撮影したものである。崩壊していない前方の護岸を見ると古い護岸の後ろに新しい護岸を構築しているが、被災箇所は古い護岸が確認できない。この違いが崩壊したか否かの一つの要因と考えられる。

写真 3.2 海門地区の護岸の被災状況
(写真左下は 2010/10/11 撮影 右下は 3/19 日撮影)
