茨城大学工学部都市システム工学科
防災・環境地盤工学研究室

東北地方太平洋沖地震地盤被害調査報告書

(速報版：その2)

調査ルート：日立市鮎川町～常陸多賀駅～河原子海岸～久慈浜～国道245号～茨城大学
～会瀬海岸～日立駅前～国道6号～茨城大学

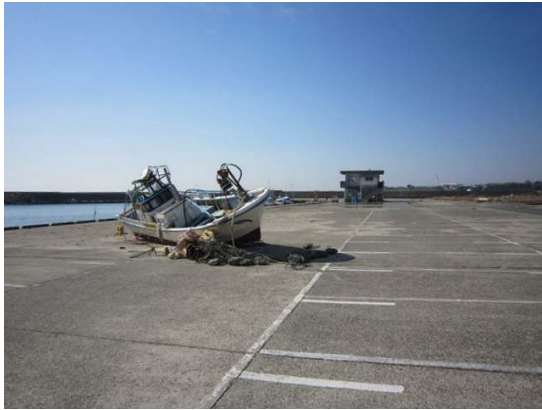
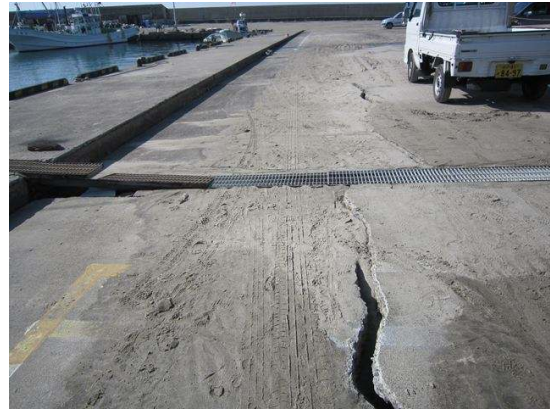
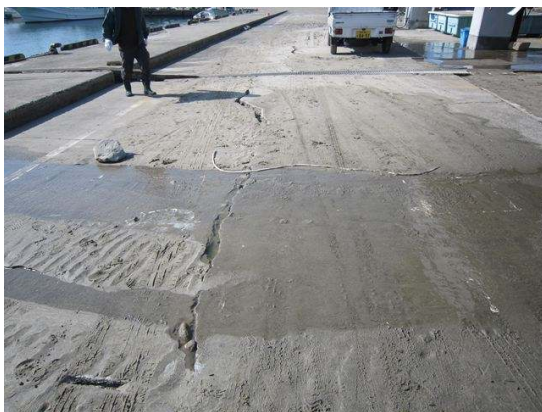
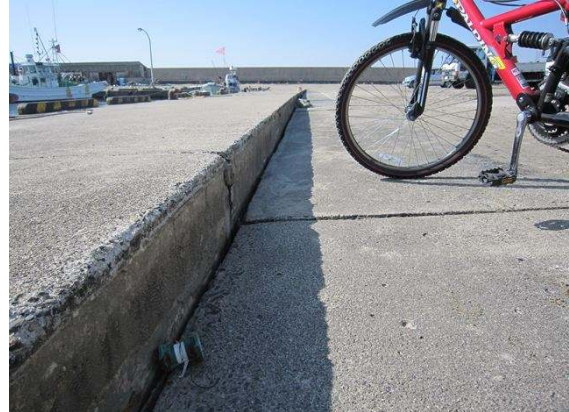
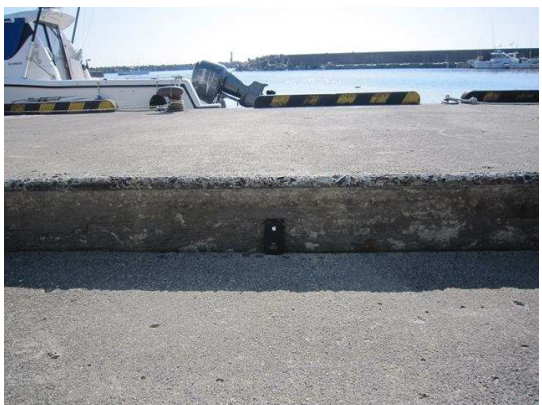
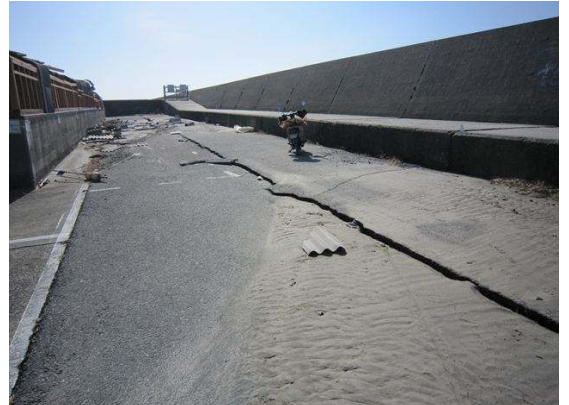
写真 河原子漁港の被災状況

岸壁、護岸、および、建物の被害が認められた。岸壁はクラックが岸壁面と平行に走っており、海方向へ変位したことが分かる。このクラックから地震による地盤の液状化による噴砂らしきものも確認できる。加えて、沈下に伴い建物施設の浮き上がりが確認できる。津波の被害を受けた様子にも関わらず、液状化の跡も確認できる。津波来襲の後に液状化による噴砂が流れなかったのか、あるいは、津波来襲後も噴砂が吹き続けたのか定かではない。この点は今後確かめる必要がある。

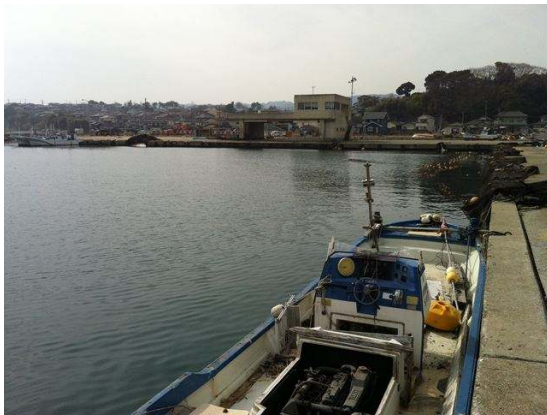
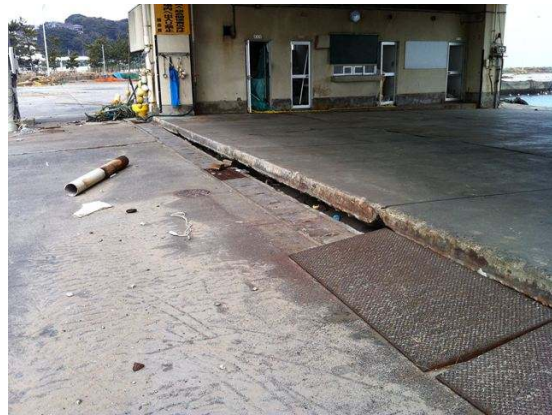
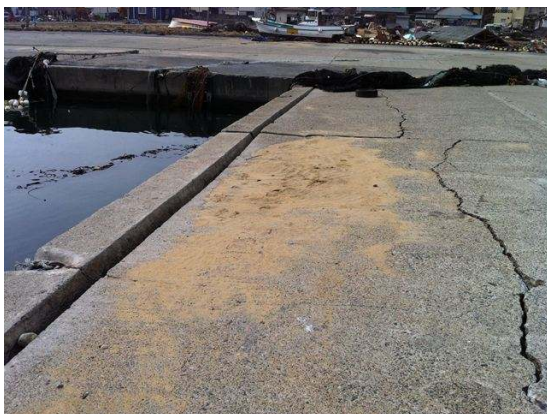
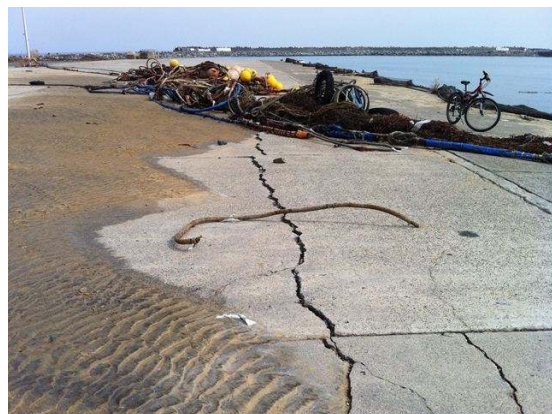
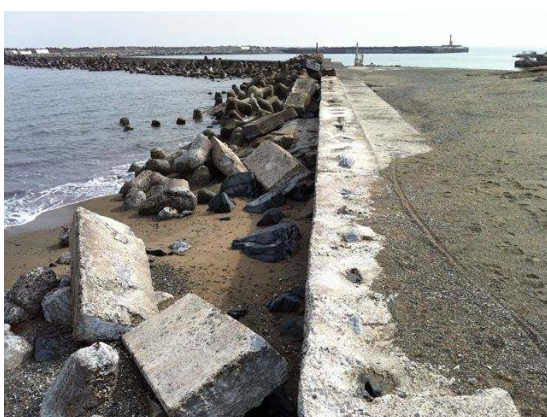
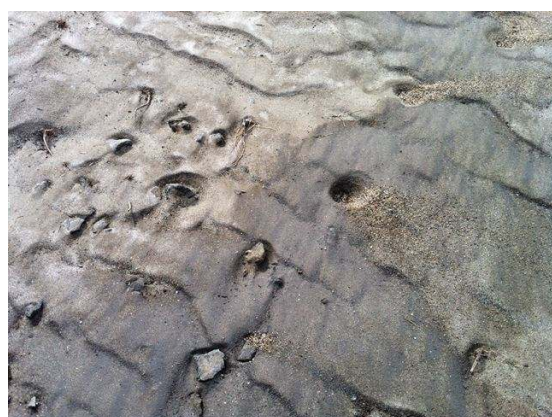
写真 会瀬漁港の被災状況

岸壁、護岸、および、建物の被害が認められた。岸壁はクラックが岸壁面と平行に走っており、海方向へ変位したことが分かる。また、地震による地盤の液状化による沈下に伴い建物施設の浮き上がりが確認できる。河原子漁港同様、津波の被害を受けた様子にも関わらず、液状化の跡も確認できる。津波来襲の後に液状化による噴砂が流れなかったのか、あるいは、津波来襲後も噴砂が吹き続けたのか定かではない。この点は今後確かめる必要がある。

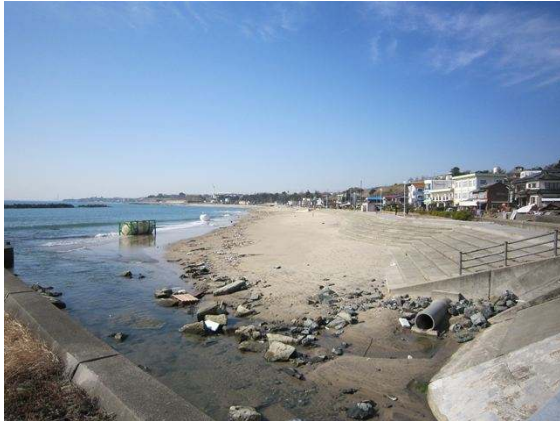
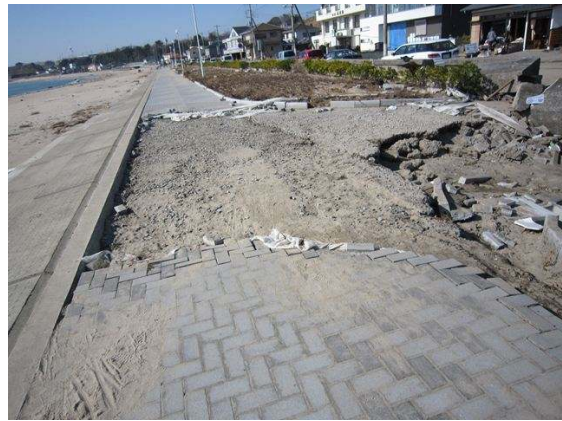
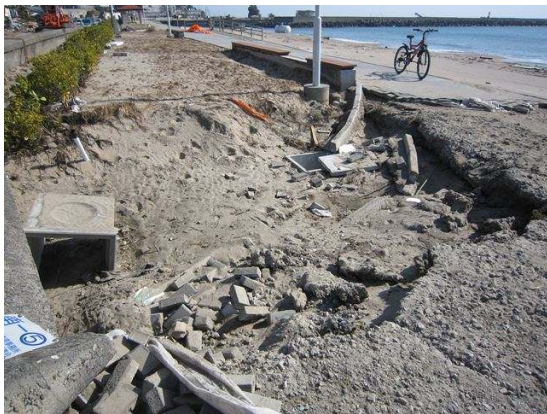
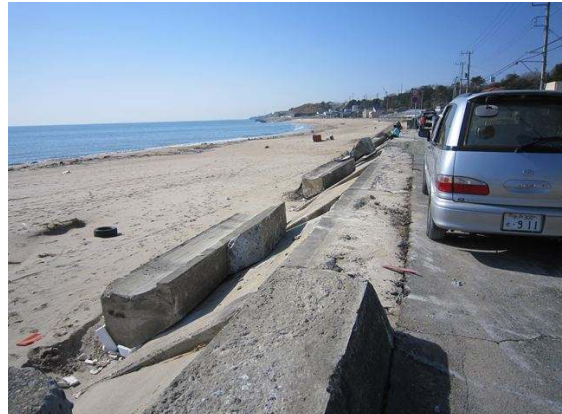
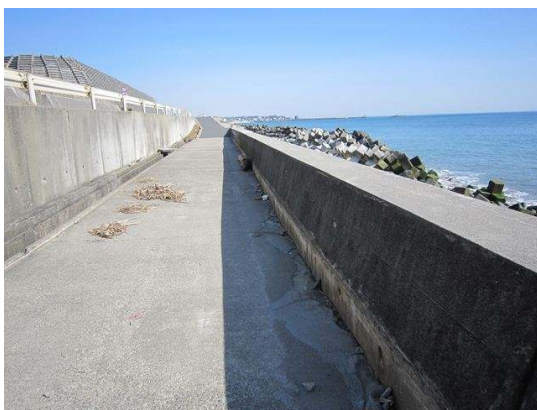
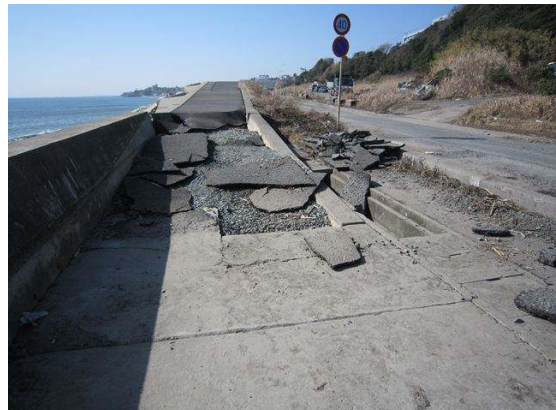
写真 河原子海岸・水木海岸の被災状況

河原子漁港より南へ下り、水木海水浴場までの海岸線においては、護岸の被害がほぼ連続的に生じている。護岸の上部の破損、護岸背面の沈下が認められた。

また、この海岸線は、後背地は多賀層群の泥岩などで構成される崖がほぼ鉛直に切り立ち、海岸部の低地は狭い地域である。崖は上層部に火山灰質粘性土が堆積している。

この崖斜面の崩壊が確認された。岩部の崩壊ではなく、上部層である土質の表層崩壊が生じていた。

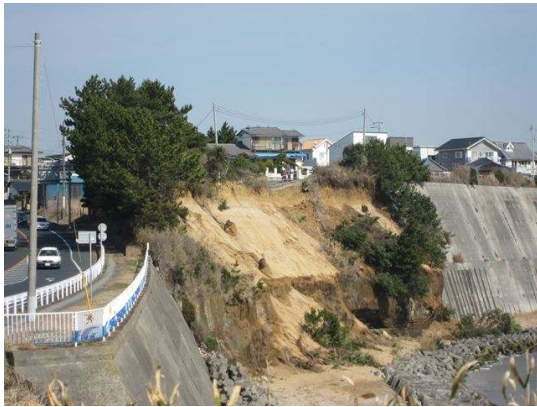
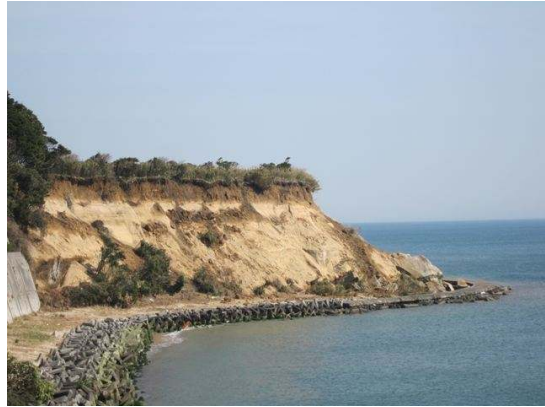
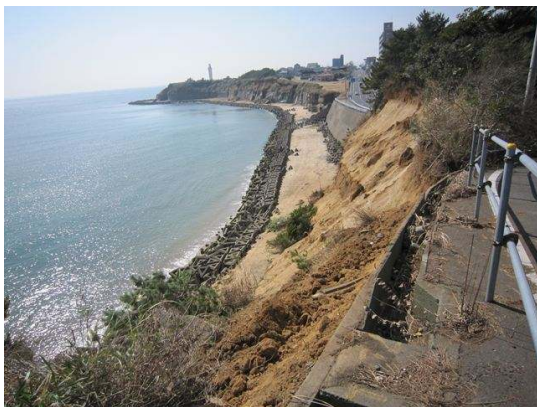
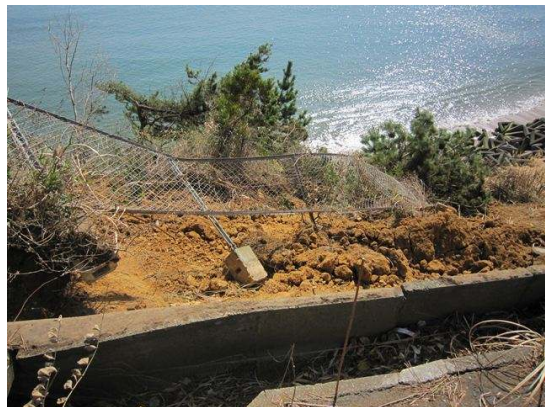
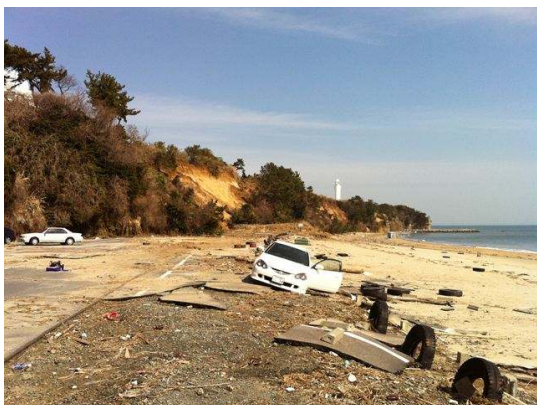
写真 大甕海岸・久慈浜の被災状況

大甕海岸から久慈浜にかけて崖海岸が続く。この海岸もまた多賀層群の泥岩などで構成される崖がほぼ鉛直に切り立ち、崖の上層部には火山灰質粘性土が堆積している。

この上層部の土砂が滑る表層崩壊が多数確認された。これにより国道 245 号線の通行止めおよび公園緑地の立ち入り禁止区域の設置などがなされている。

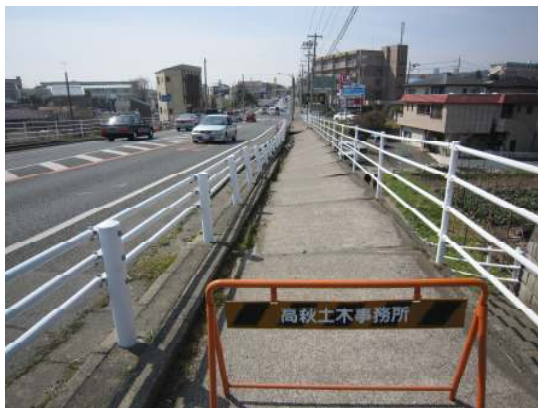
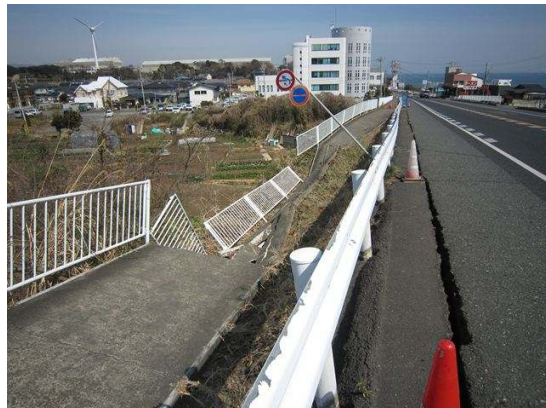
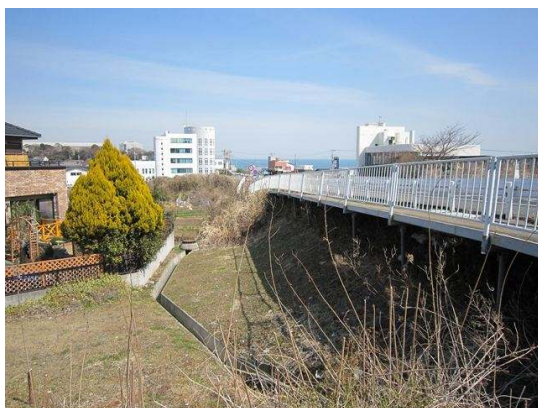
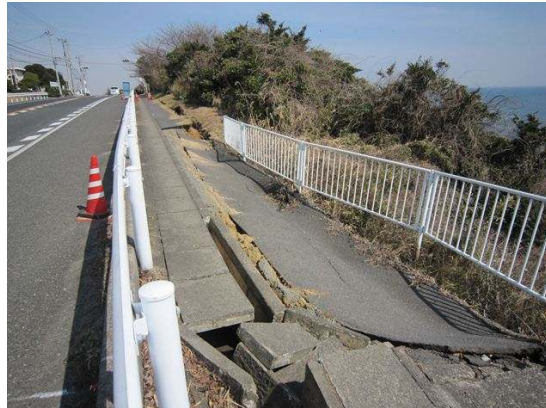
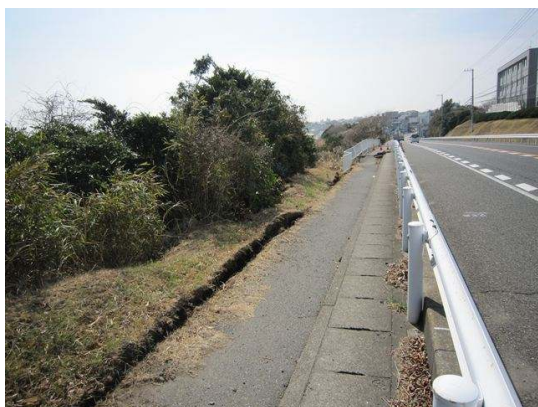
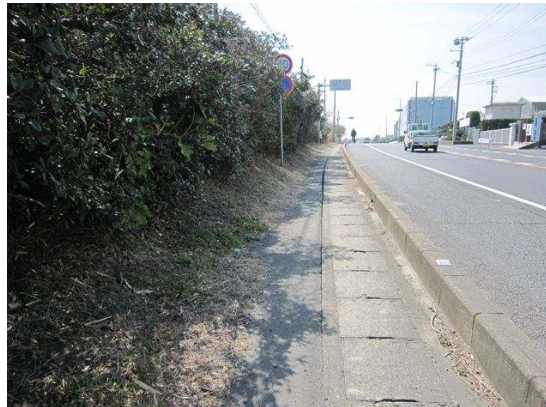
写真 国道 245 号線 大みか～河原子

河原子海岸から水木海岸の後背地である段丘上を通る国道 245 号線において歩道部の崩壊が数か所確認された。表層崩壊が確認された海岸側の歩道部においては、海側への変位が確認されるクラックが生じていた。

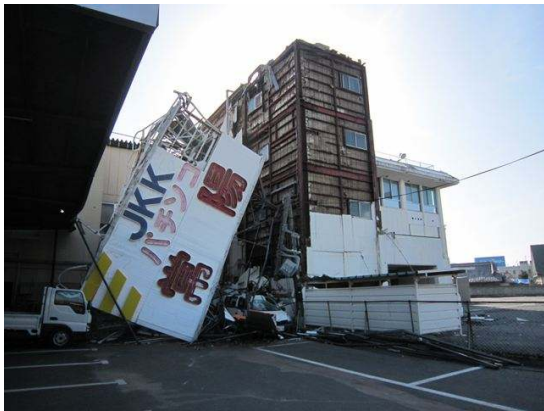
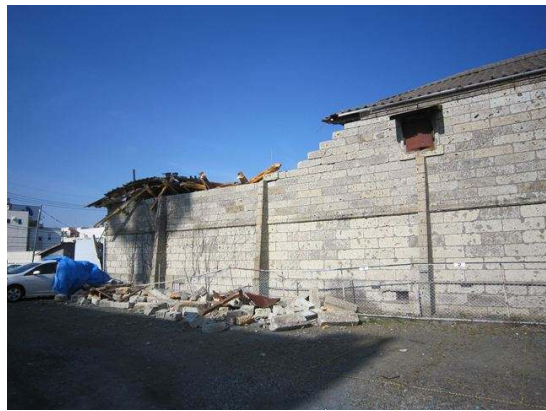
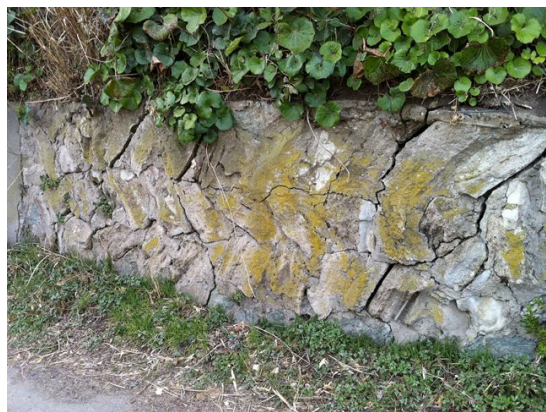
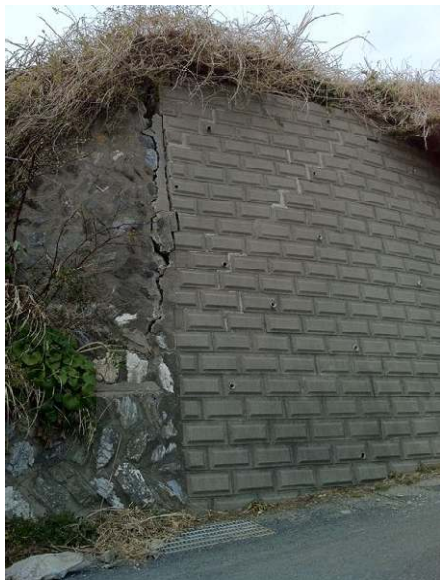
写真 日立市内の被災の様子

日立市内の随所で擁壁にクラックが確認される。また、石材やブロック塀の倒壊、ビル下部の破損も見られた。瓦の破損も随所で確認される。さらに、ビル看板の落下、大谷石による蔵の崩壊が起こっている。
