茨城大学工学部都市システム工学科
防災・環境地盤工学研究室

東北地方太平洋沖地震地盤被害調査報告書

(速報版：その3)

調査地点：鹿島臨海鉄道国道6号付近、ひたちなか市那珂川グランド、阿字ヶ浦海岸、
常陸那珂港、東海村阿漕ヶ浦、日立港

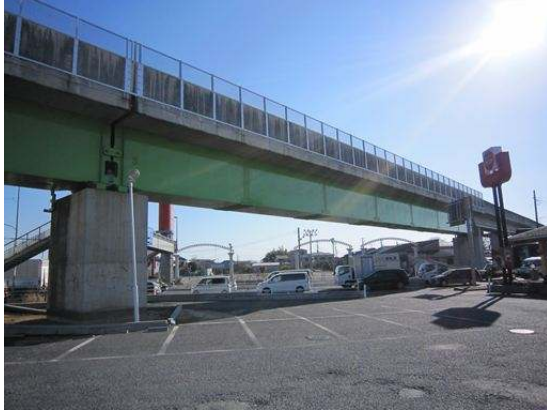
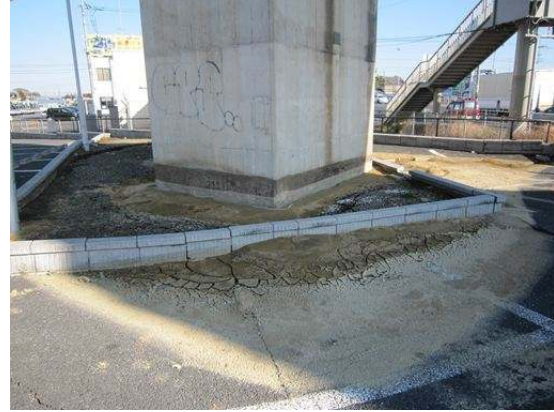
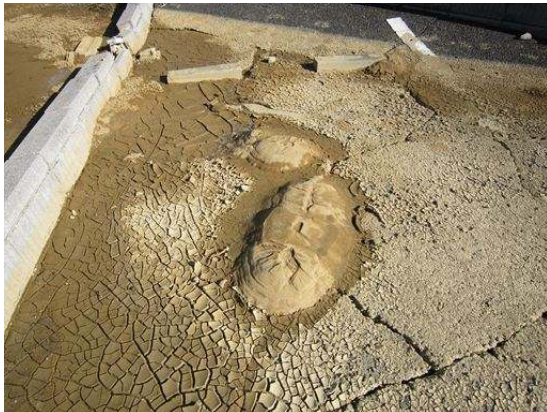
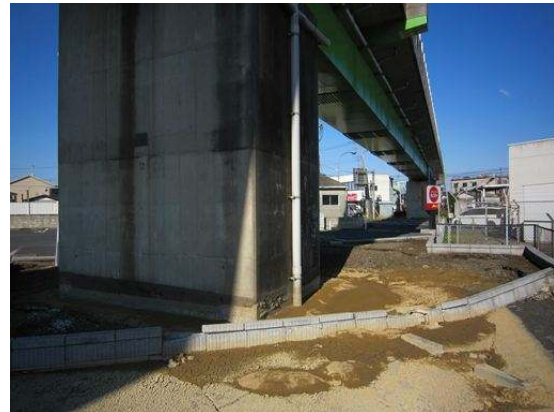
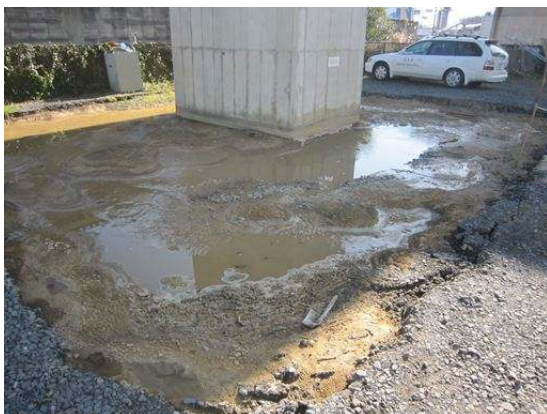
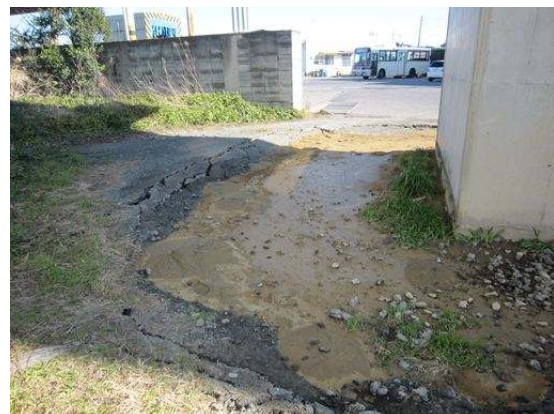
写真 鹿島臨海鉄道橋脚基礎（国道6号付近）

報告（その1）で指摘した被災箇所である。橋脚基礎部の周り、ほぼ矩形の形で液状化による沈下が生じている。周囲の地盤は液状化している形跡がないことから、橋脚基礎部の埋め戻し土の液状化による沈下と考えられる。橋脚や橋梁には目視による損傷は確認できない。

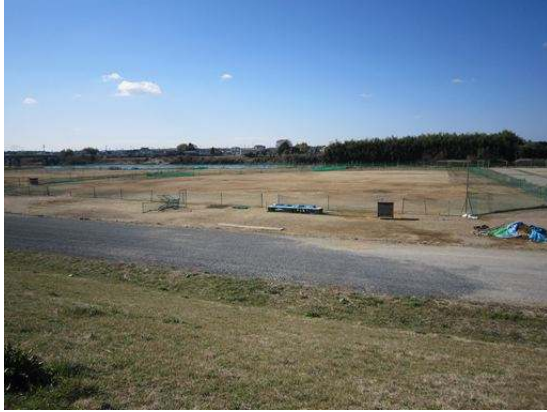
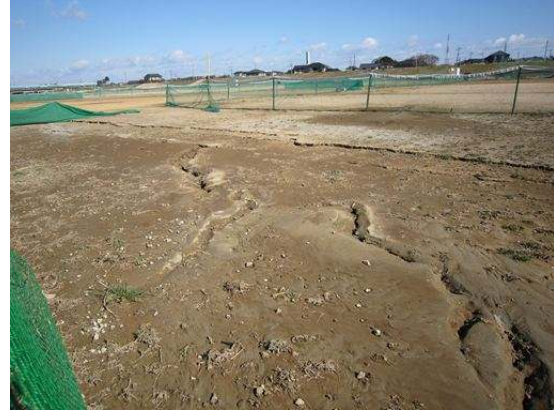
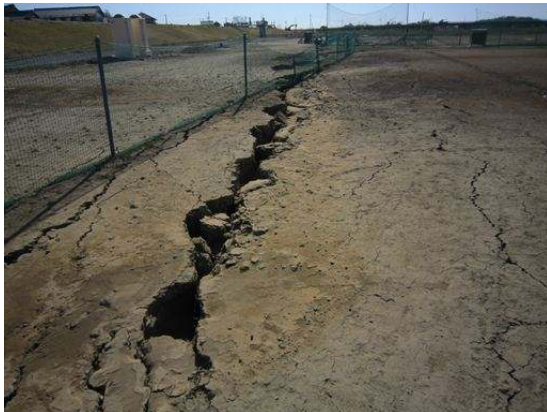
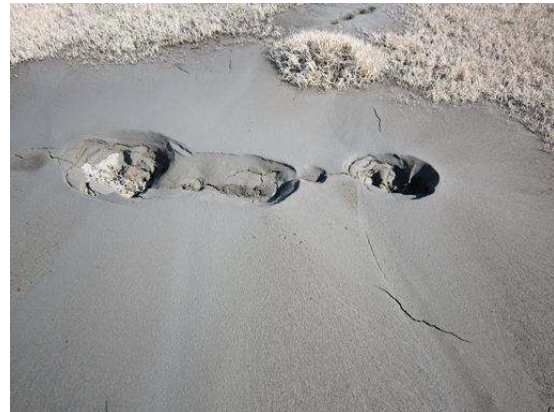
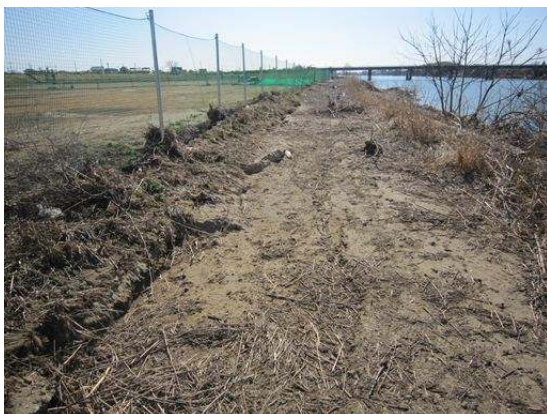
写真 会瀬漁港の被災状況

報告（その1）で確認された那珂川左岸の液状化地点の上流側に位置するひたちなか市那珂川グランドも同様に液状化による噴砂が確認された。また、護岸も那珂川方向へ変位し破損、グランドには河川にほぼ平行な亀裂が生じている。液状化による側方流動によりグランドおよび護岸に亀裂および損傷を与えたものと思われる。

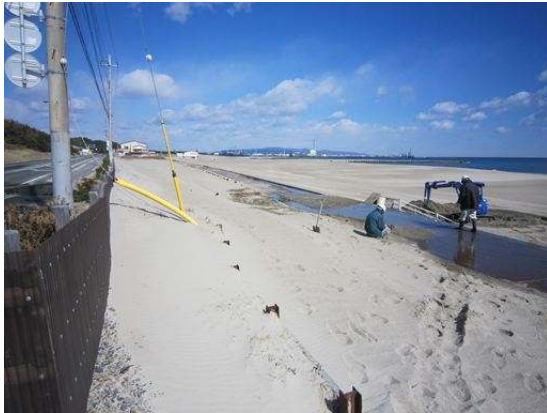
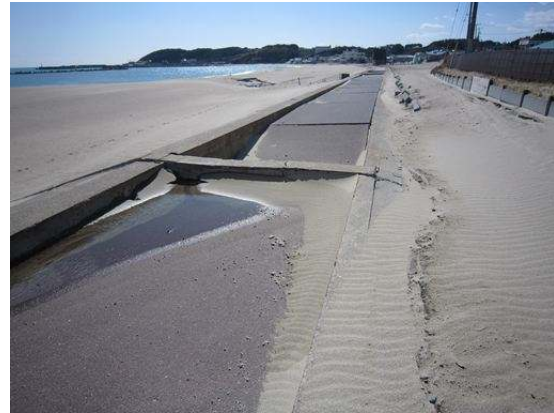
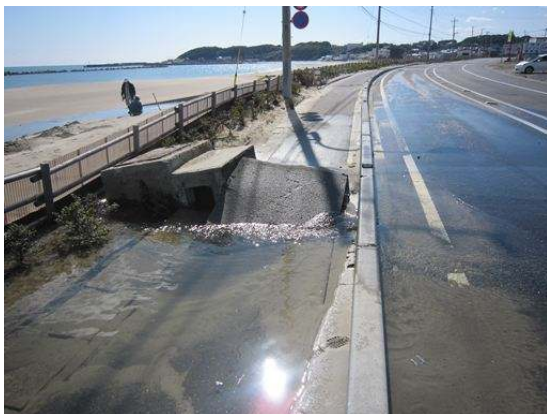
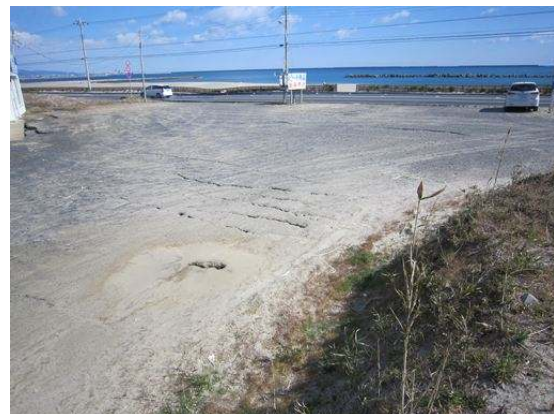
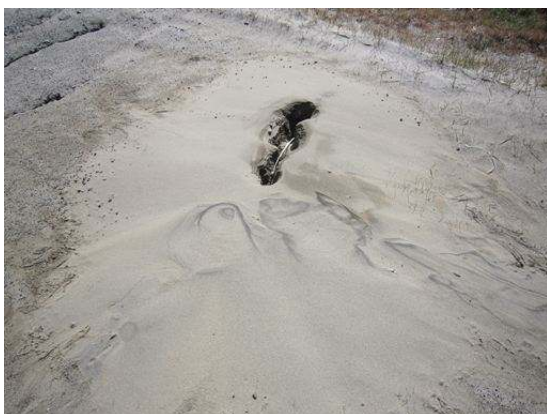
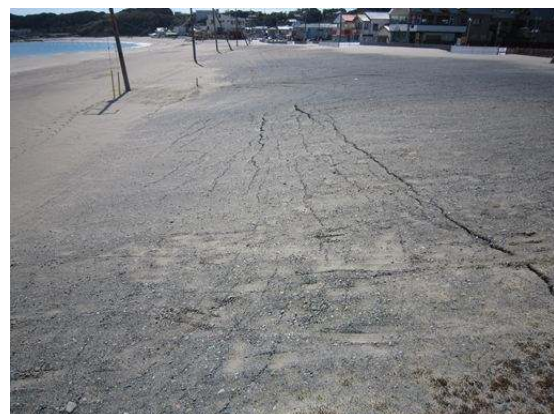
写真 阿字ヶ浦海岸の被災状況

砂浜海岸であり、夏季は海水浴客で賑わう海岸である。後背地は砂丘という地形である。海岸線に沿う道路の海岸側では暗渠の破損が認められる。道路部の通行できない程度ではないが被害も生じている。陸側では液状化による噴砂や地割れが確認された。

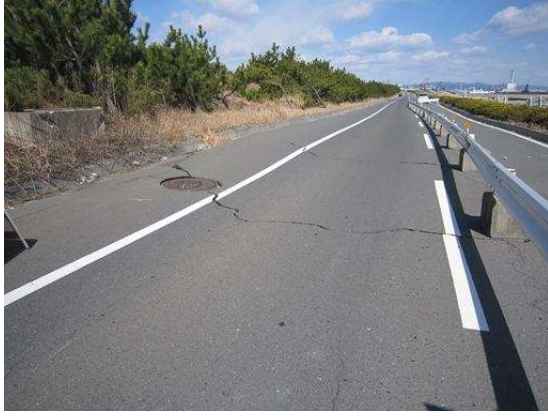
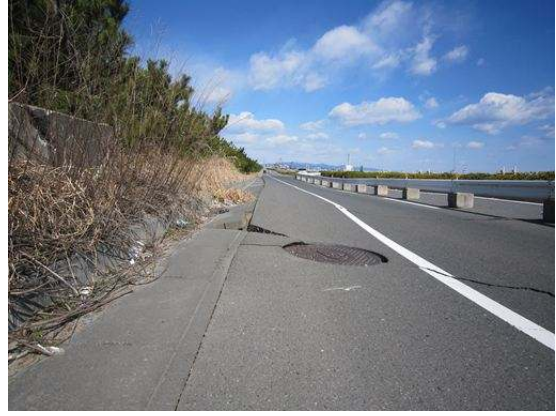
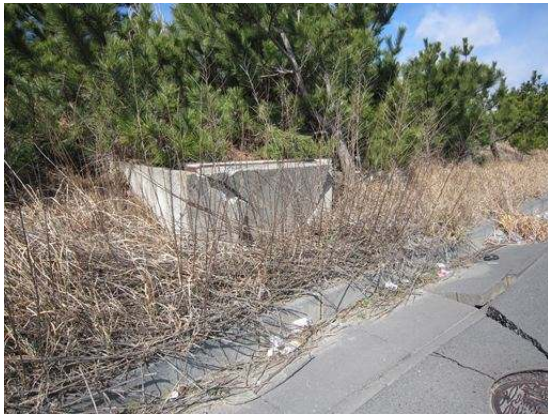
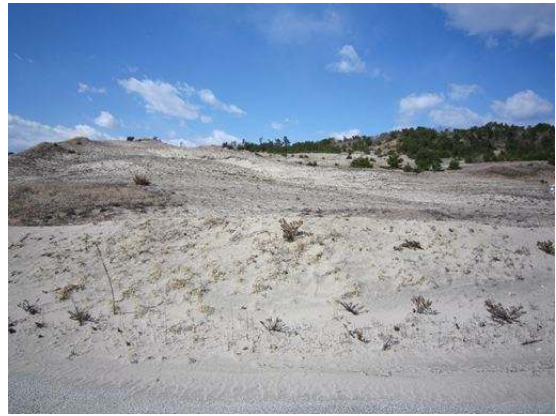
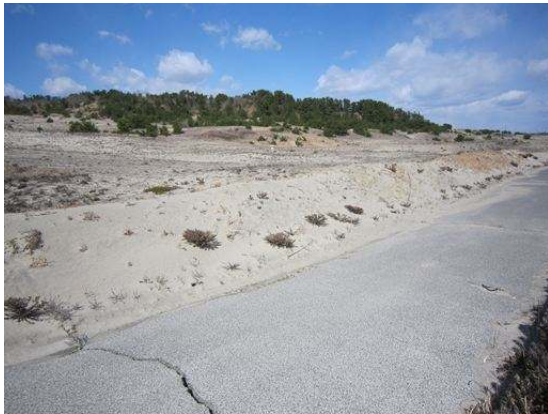
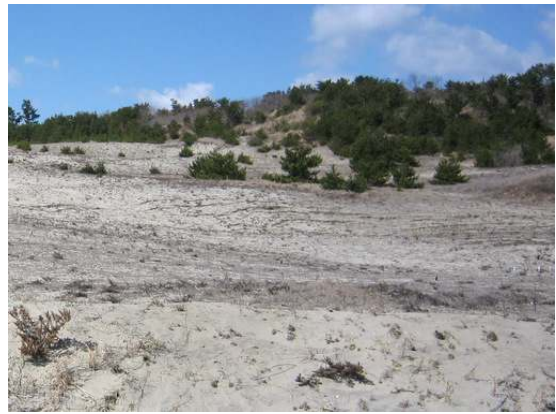
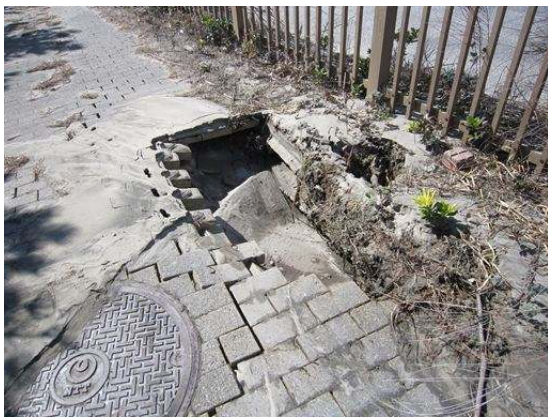
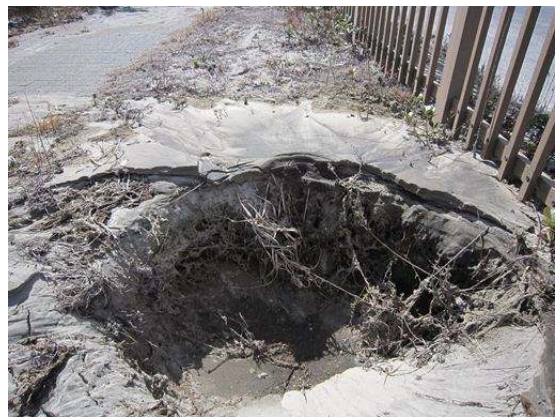
写真 阿字ヶ浦海岸 緩斜面の流動と被災状況

緩やかな砂丘の傾斜の斜面の流動も確認された、下の写真は斜面の流動による被災状況である。先端部に当たる道路が流動により押され亀裂などが生じていることが分かる。また、液状化した跡も確認できた。液状化によるせん断強度低下と地震動による滑動による被災と考えられる。

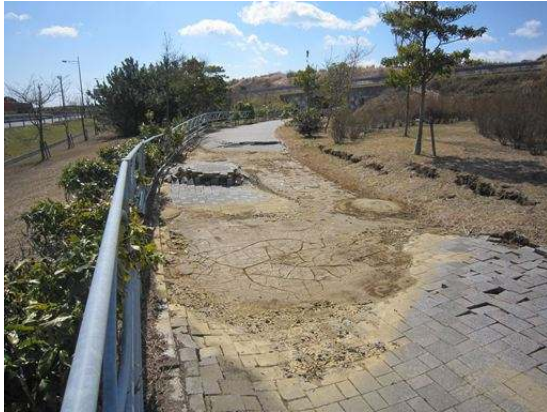
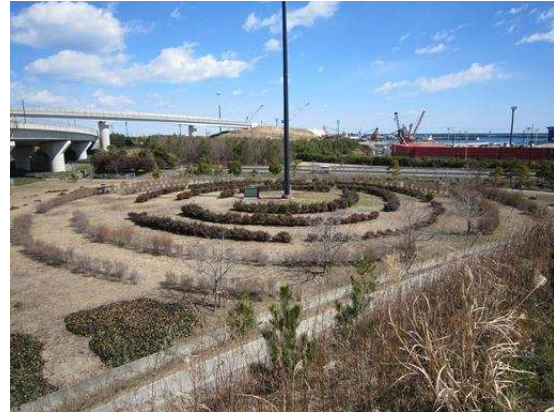
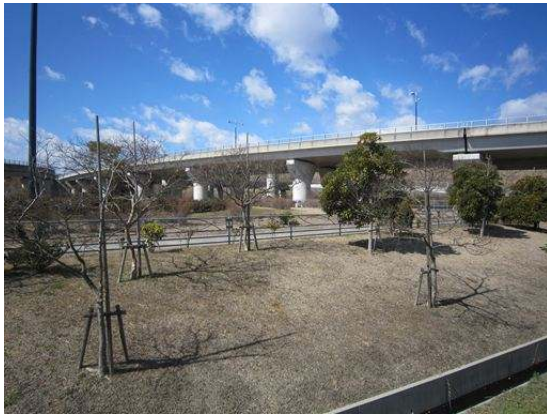
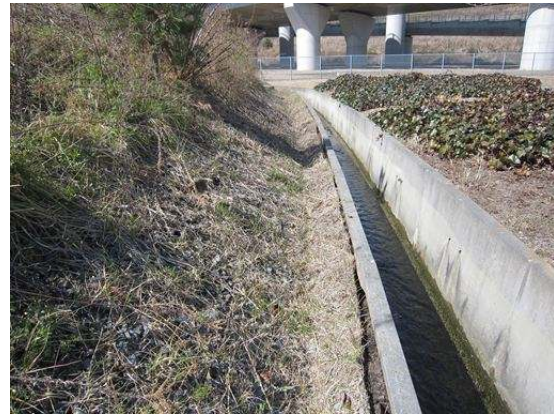
写真 県道 57 の立体交差部の被災状況

県道 57 の立体交差部、オープンスペースにおいて、液状化による噴砂の痕跡が確認できた。橋梁すりつけ部の盛土の変位もあるが軽微である。

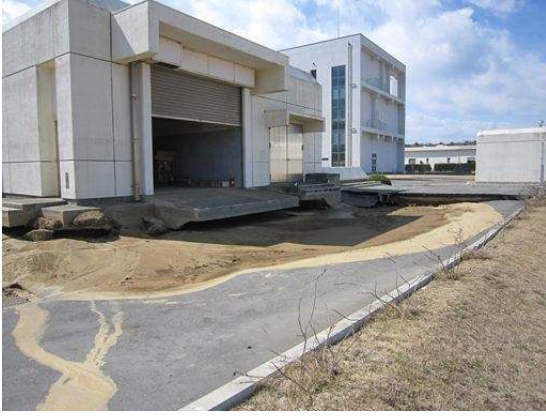
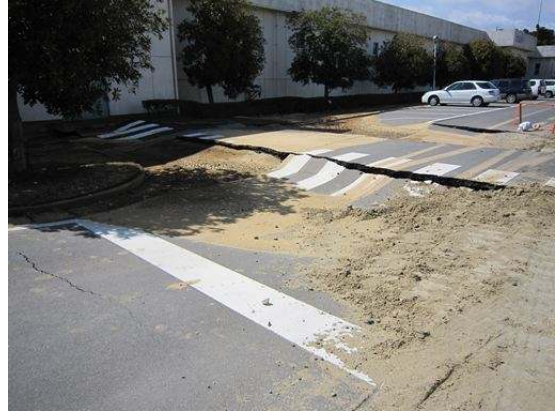
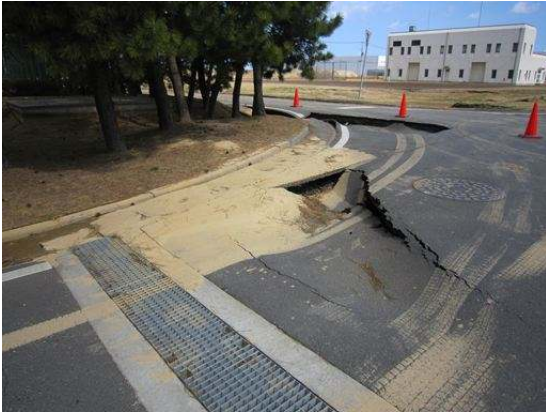
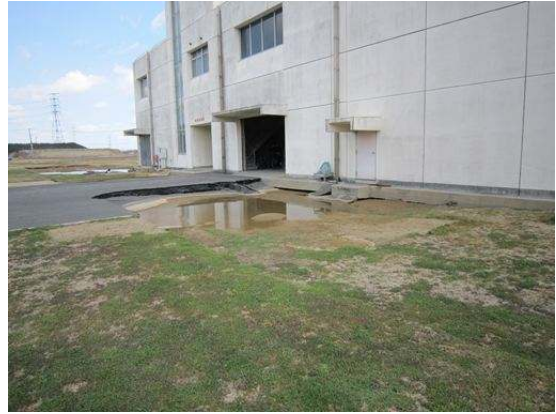
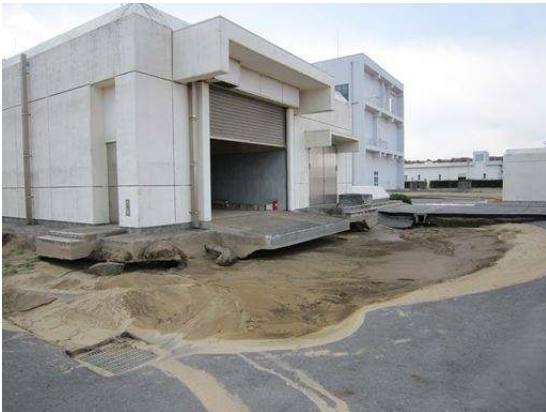
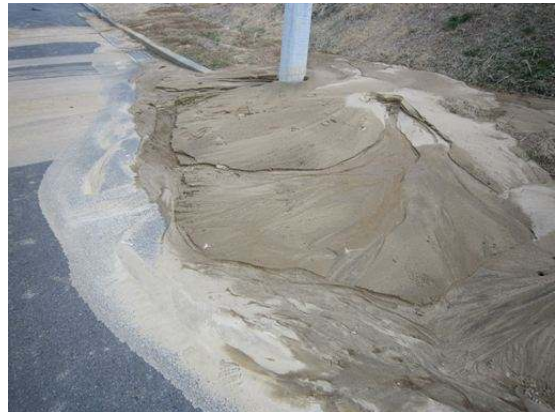
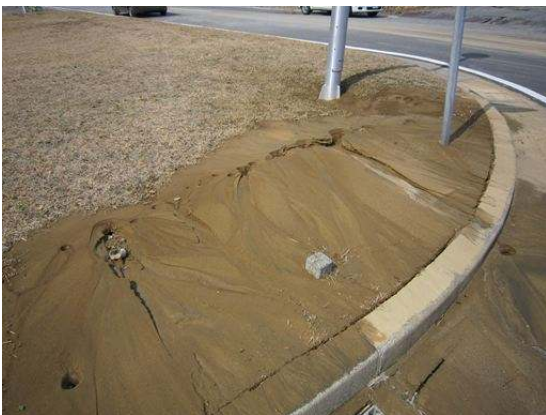
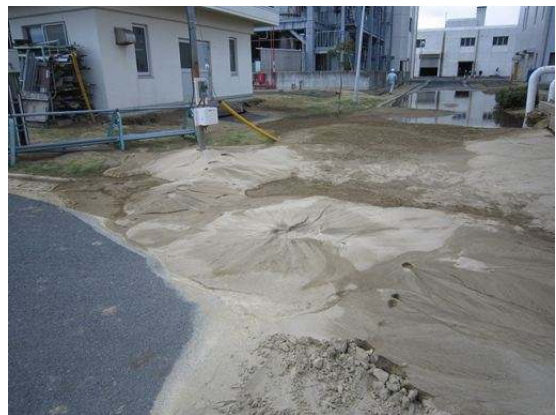
写真 茨城県那珂久慈流域下水道施設の被災状況

ほぼすべての建物の周囲が液状化による沈下が確認できる。しかし、グラウンドなどでは噴砂は確認できなかったことから埋戻土の液状化と思われる。建物被害は一部の建物で外壁が壊れたようであるが、下水道の機能は一部を除き稼働している様子であり、現在、完全稼働に向けて尽力されている様子であった。この場を借りて、お忙しい中、ご対応いただいた茨城県那珂久慈流域下水道事務所の方に謝意を表します。

埋土の種類や締固め程度、また、建物と地盤の揺れの相互作用について、今後検討していくことが必要である。

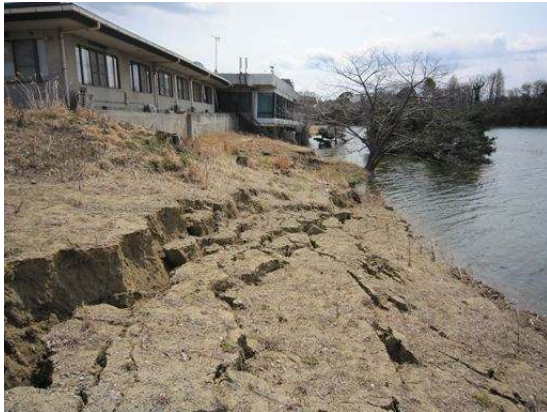
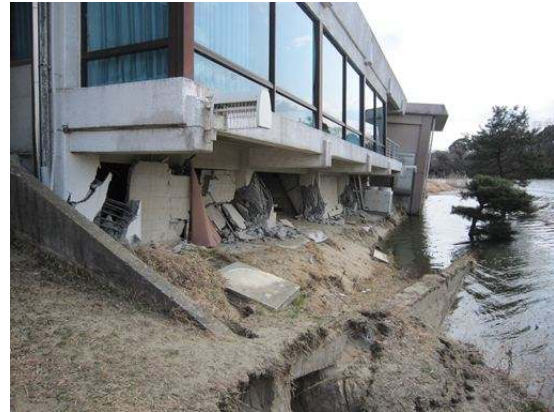
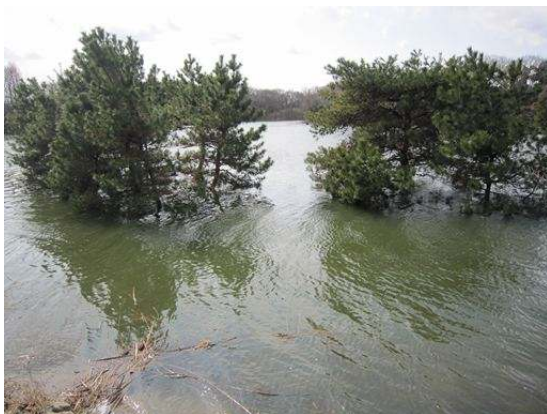
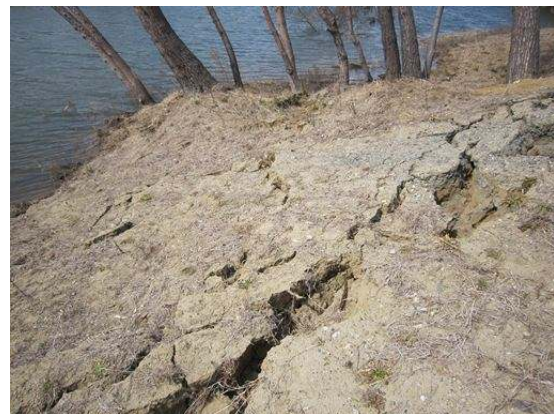
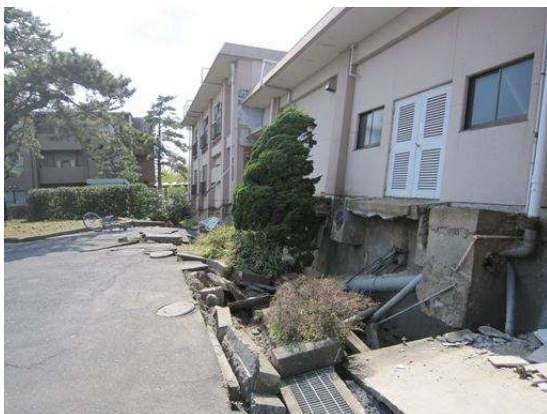
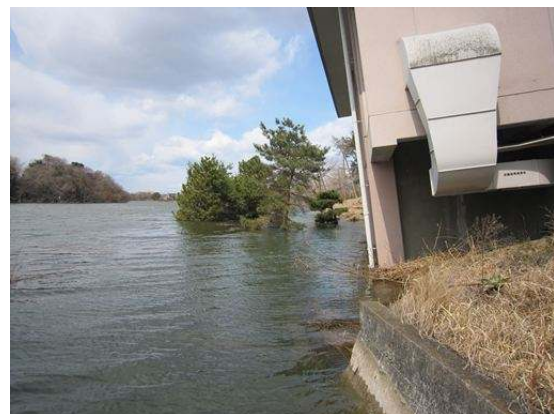
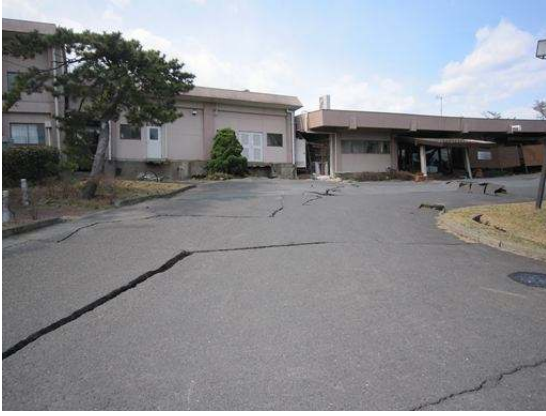
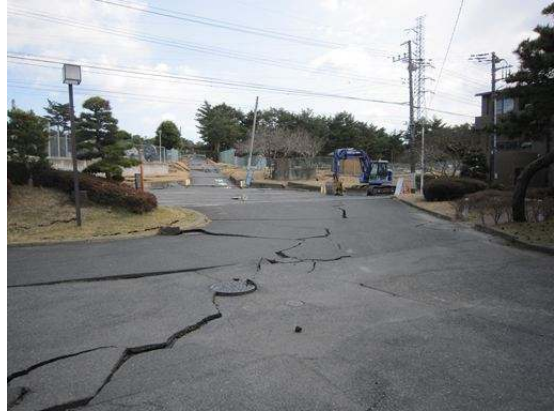
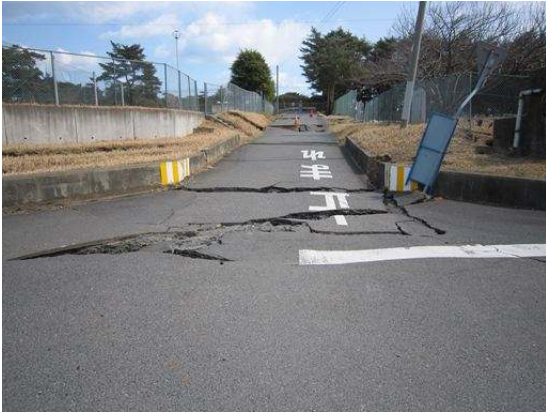
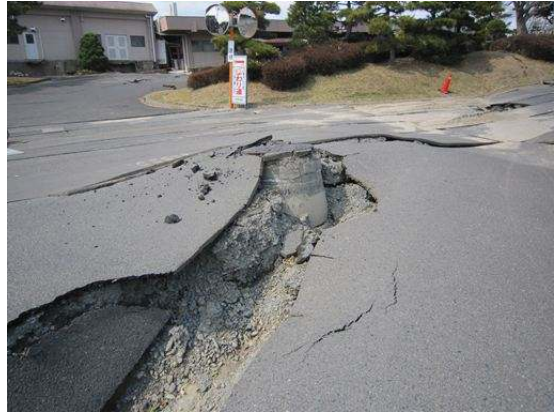
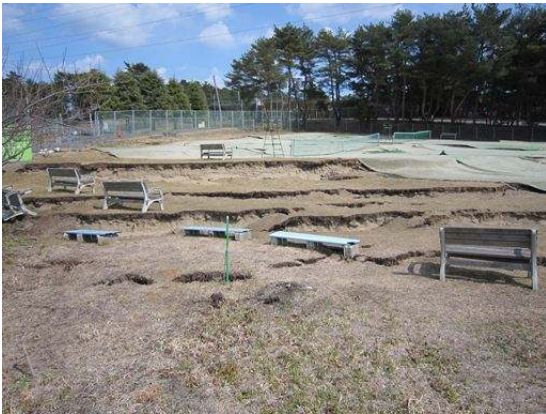
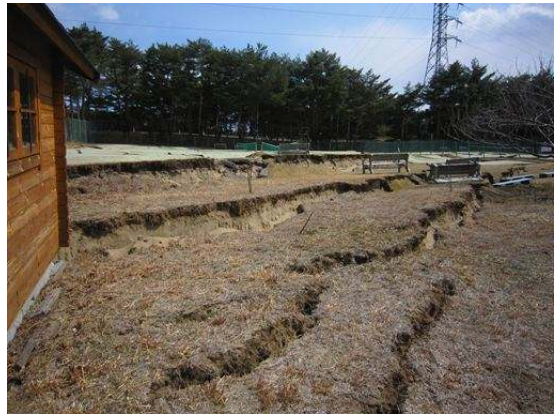
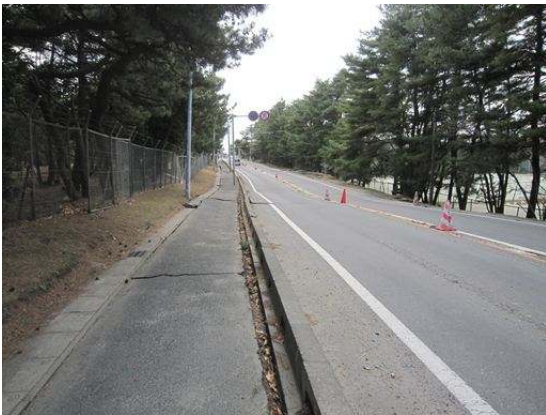
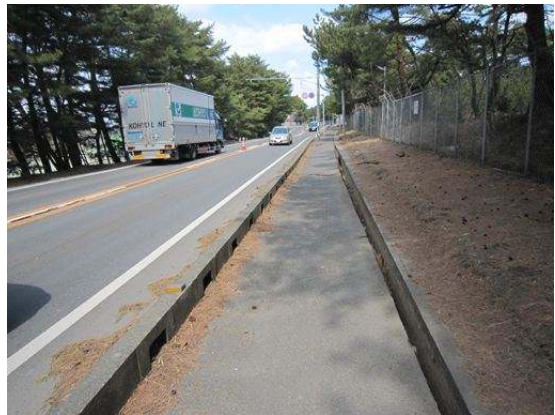
写真 東海村阿漕ヶ浦の被災状況

東海村阿漕ヶ浦において、湖沼方向へ滑る地滑りが生じた。表層土質は砂であり、この地域も砂丘地域と思われる。この地滑りにより湖畔にあった建物が倒壊。陸地の一部は湖沼内に消えている様子である。滑り中央部におけるテニスコートも亀裂が多数生じ、その滑落上部の国道 245 号も被害を受けた。対象の斜面もまた緩斜面であり、阿字ヶ浦同様、砂地盤の緩斜面の流動が生じたことになる。これら以外にも生じていないか調査が必要である。

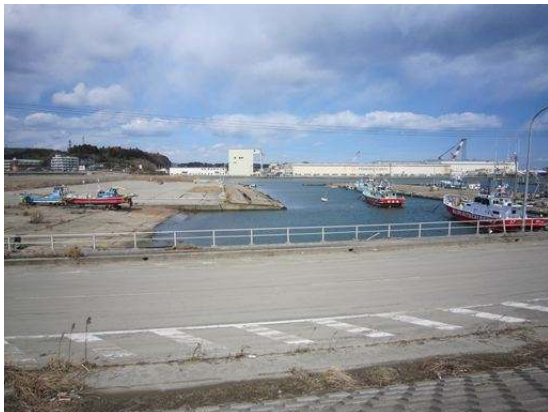
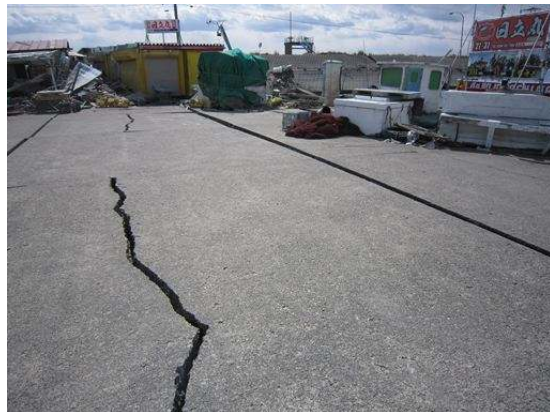
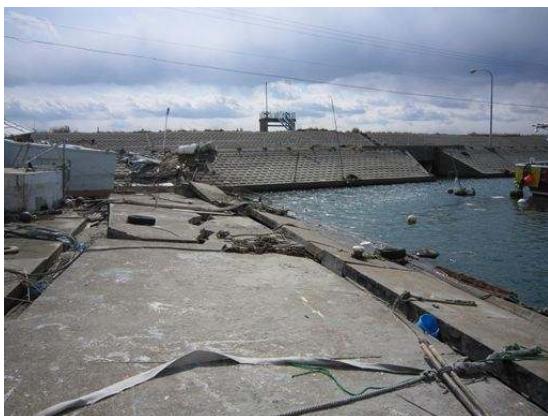
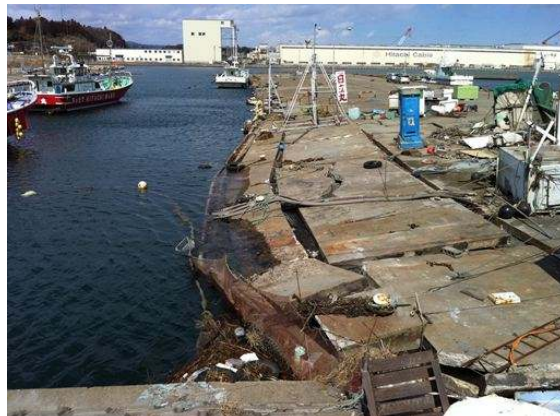
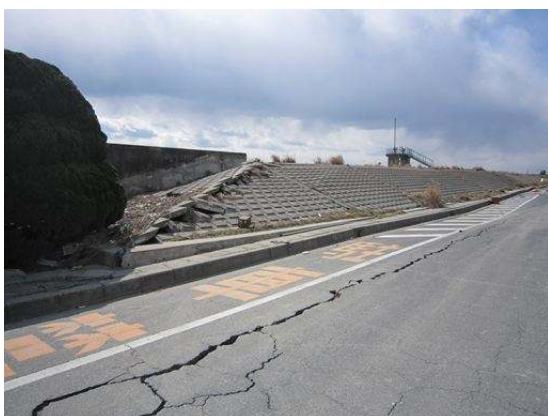
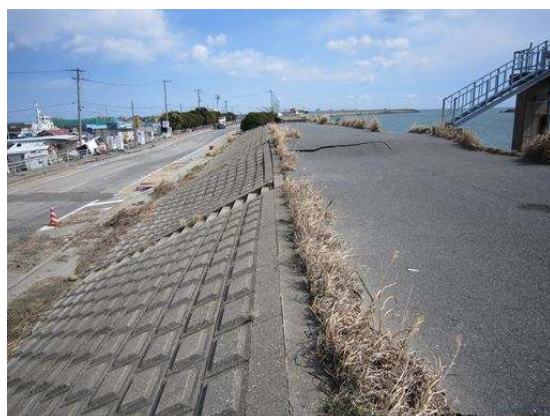
写真 日立港南側

日立港のうち、南側岸壁および中央部周辺を調査した結果について報告する。南側岸壁はケーソンが変位し、陸側の岸壁が被害を受けていた。液状化の痕跡は見られない。また、この場所近くの久慈川堤防が沈下・側方変位している。

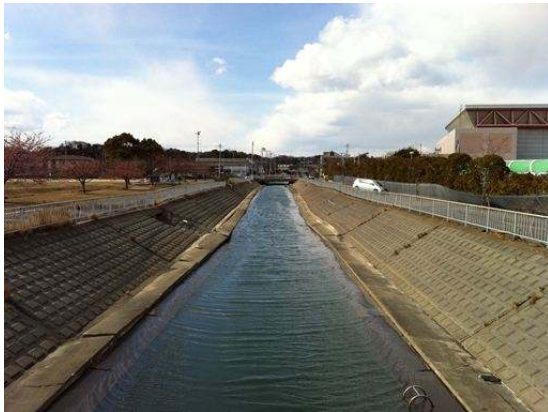
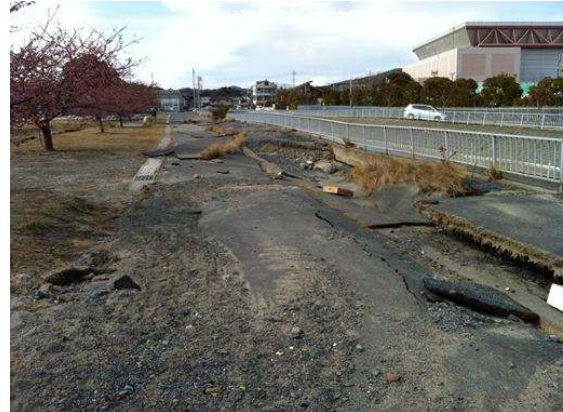
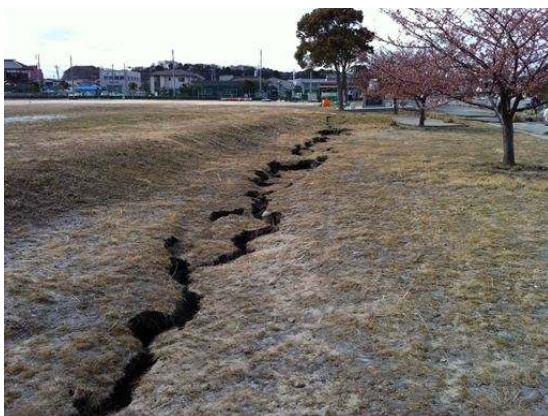
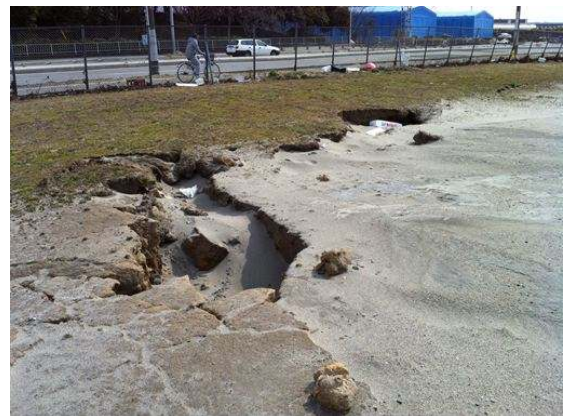
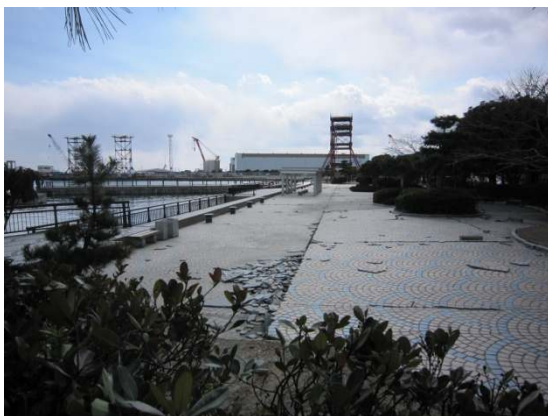
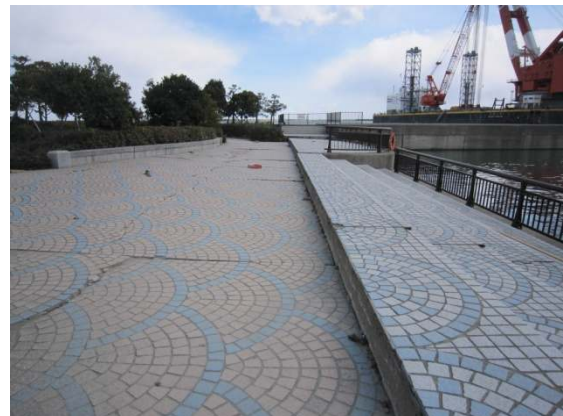
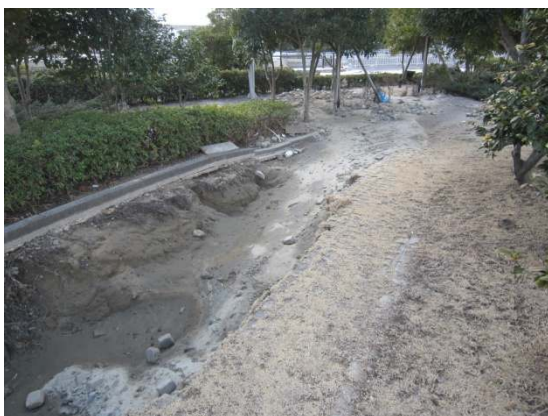
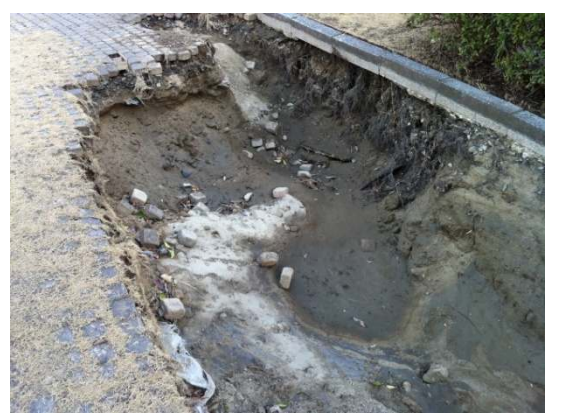
写真 日立港中央部

日立港中央部では、河川の護岸の液状化による流動が確認された。また、公園地内部でも大きな噴砂跡があり、液状化による岸壁の水平変位が起こったものと思われる。
