## 平成20年岩手・宮城内陸地震 学内調査報告会

平成20年7月24日  
**<資料>**

茨城大学工学部都市システム工学科  
防災・環境地盤工学研究室

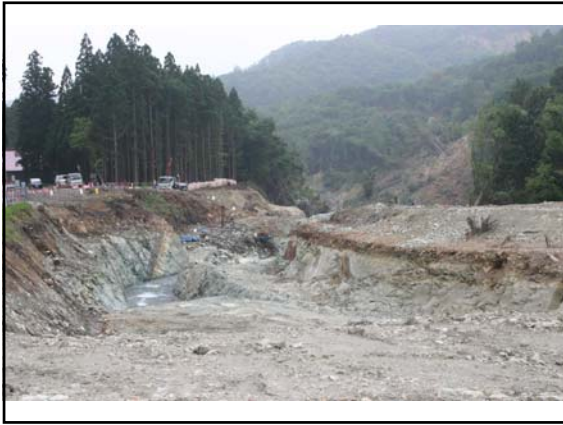
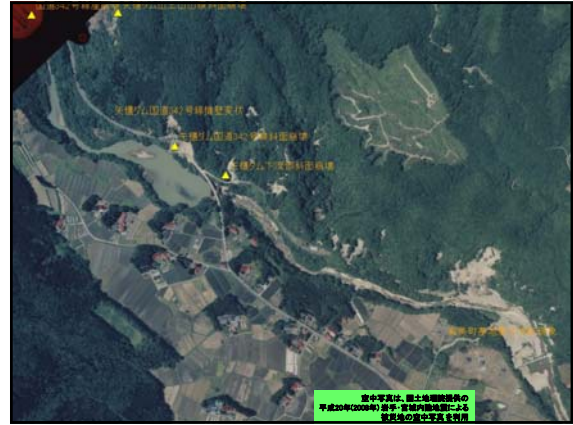
### 国道327号線道・矢櫃ダム斜面崩壊

崩壊した斜面を走る表層すべり  
の粒子が混入した凝灰質砂岩

- 斜面と並行に亀裂を有する岩塊で、その面に沿って崩壊。
- 道路上部斜面に水平に亀裂。下部コンクリートの移動跡、湧水あり。
- 道路下部側の下の岩塊の崩壊。オーバーハング
