東北地方太平洋沖地震被害調査報告

茨城大学 村上哲

調査エリア:

茨城県日立駅～大洗港までの沿岸域
水戸駅南、那珂川沿岸、日立市内
調査日: 2011/3/13,14,17,19,22

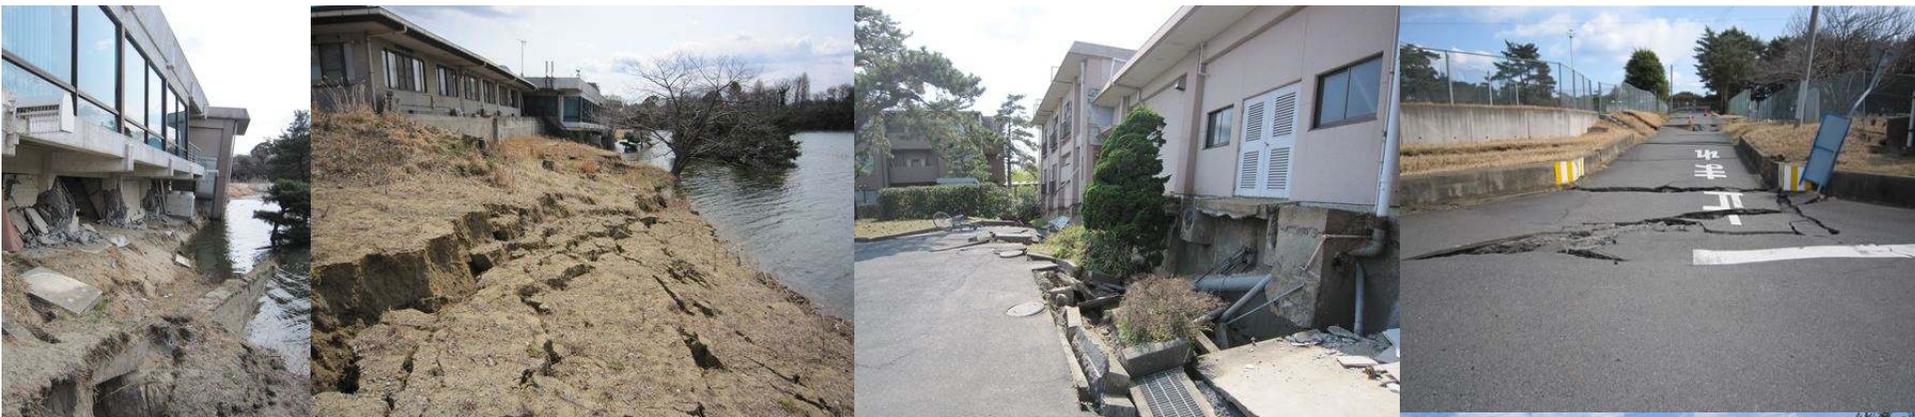
緩斜面砂地盤における地滑り

東海村、ひたちなか市沿岸域の砂丘地帯
緩斜面の地滑り
阿字ヶ浦でも同様な地滑りを生じている。
阿字ヶ浦では液状化による噴砂を観測。
阿漕ヶ浦では滑動先端部が湖のため確認できないが、
水中部で液状化している可能性もあるのではないか。

標高差5m・距離180m・幅220m・斜度2.5%
(数値は概算、正確ではありません)

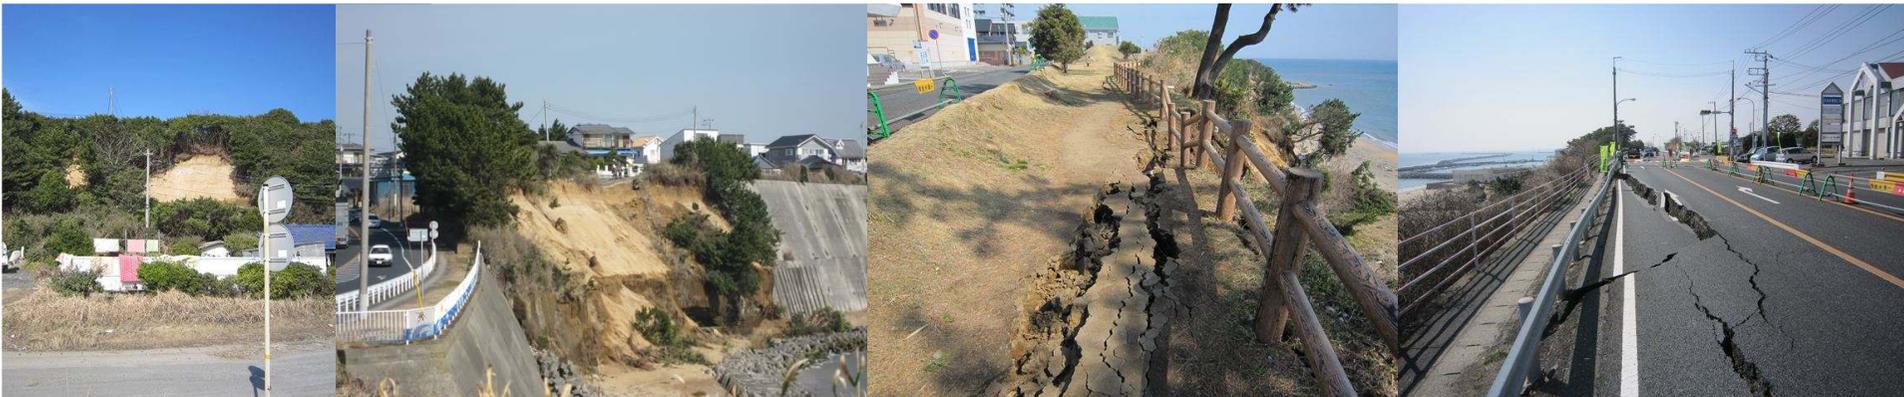
海岸崖・段丘崖の表層崩壊

茨城県北部の海岸、崖海岸
泥岩などの軟岩＋関東ローム層などの土質
この上層部の土砂が滑る表層崩壊が多数確認された。
涸沼沿岸における段丘地帯でも表層崩壊が点在している。
不安定化した斜面が余震や降雨による崩壊が
生じる可能性が高く、2次災害を防ぐ意味でも、
早期の点検、および、地域住民への状況説明を
早急に行う必要がある。
