東北地方太平洋沖地震地盤被害調査報告書

(速報版：その7)

2011年4月7日作成

調査地点：ひたちなか海浜鉄道湊線鉄道（金上～磯崎）、平磯漁港、
ひたちなか市海門地区

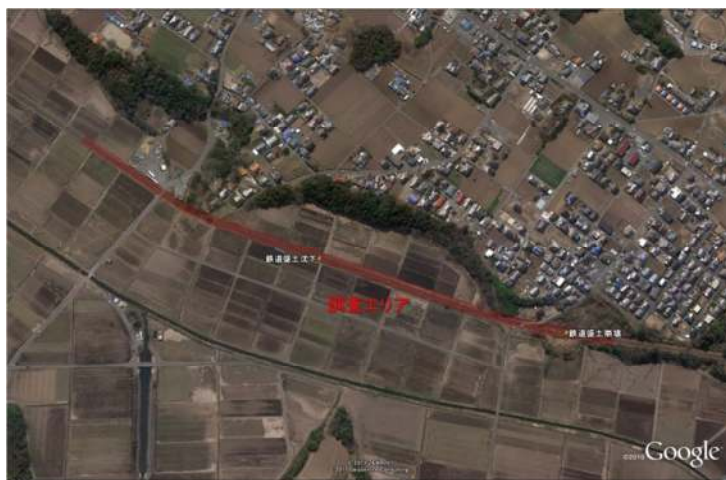
図 1.1 金上～中根区間の調査エリア

写真 1.2 は上述の崩壊地点より中根駅よりの盛土の沈下を示している。盛土の沈下に伴い用水路の損傷を生じている。また、路線軌道も湾曲している。図 1.1 に示した地形を見ると当該地域は段丘崖に取り囲まれた場所に位置することから軟弱層を有する地盤である可能性もあり、基礎地盤と盛土の双方の要因による沈下が生じた可能性が高い。

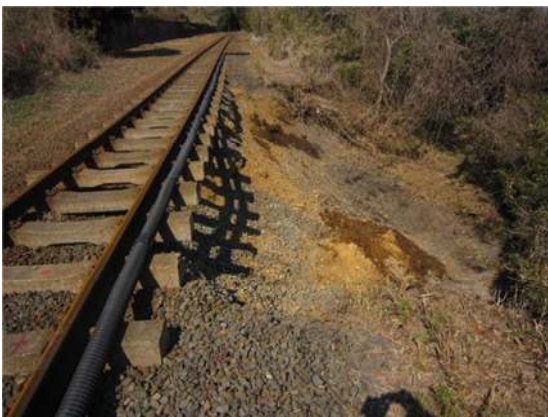
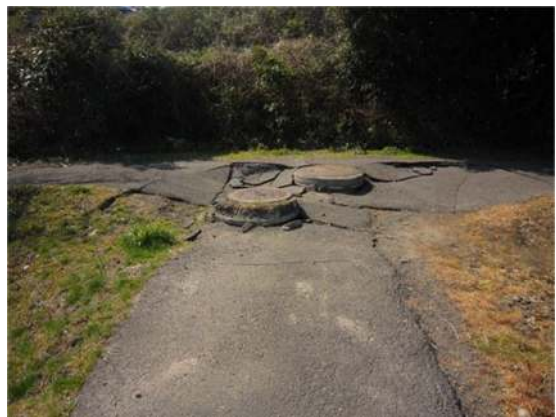
写真 1.1 金上～中根区間鉄道盛土の被災状況
現場の状況を YouTube でも公開しています。

後背地にため池を有する鉄道盛土（高さ約 20m）が幅約 60m に渡り崩壊し、崩壊長さ約 60m にも及んだ。崩壊土は、あぜ道を横切り田畑まで達している。図 1.2 は平面図を、写真 1.1 は被災状況である。ため池の存在より、盛土内の含水状態は他の盛土よりも高い状態にあったと思われる。また、含水状態が高いことから崩壊後はやや泥流化し、土塊移動量も大きくなったと思われる。破壊の直接的な要因は地震力であるが、その要因としてはため池の存在による盛土が高い含水状態であったことが挙げられる。また、あぜ道にはマンホールがあり、それが浮き上がった形跡がある。埋戻し材の液状化や繰返しせん断に伴う沈下によるものなのか、基礎地盤のそれかは判断できないが、マンホール周辺部だけの現象であることから、局所的なものである可能性が高い。
